Inderøy kommune

# Utredning skoler- og barnehager

Levetidsanalyser for ulike alternativ i  
bygningssmassen

Hovedfokus: Mosvik, Utøy og Lyngstad

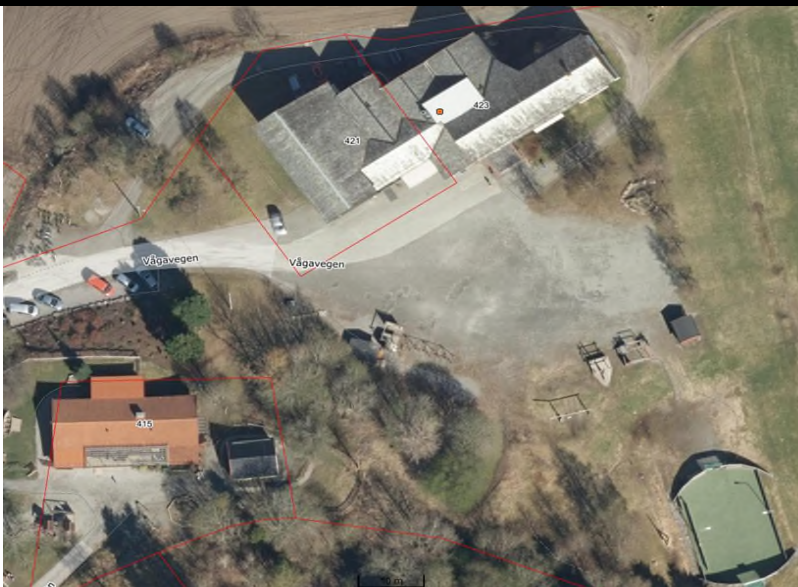
| TILSTAND | | | TG 0 Ingen avvik<br>TG 1 Mindre avvik<br>TG 2 Vesentlige avvik |
|---|--|---|---|
| TILSTAND KONSTRUKSJON / KLIMASKALL: | | TG = 3: Alvorlige avvik. Konstruksjoner fra byggeår -71. Delvis kjeller/kryperom, svært kalde golv, delvis koblavindu fra byggeår i svært dårlig stand + noen nyere forseglte vindu; også dårlig. Generelt omfattende preg av vedlikeholdsbehov og elde. | TG = 2: Vesentlige avvik. Se vurderinger skolen. |
| TILSTAND BYGNINGSTEKNISK INNVENDIG: | | TG = 2: Vesentlige avvik. Innvendig vesentlig slitasje på overflater, dører etc. Bygningsselementer stedvis fra -71; overmoden for utskifting. Noe ulik standard, men flere rom er svært preget av tidens tann. Anses behov for totalrenovering. | TG = 2: Vesentlige avvik. Se vurderinger skolen. |
| TILSTAND TEKNISKE INSTALLASJONER (Varme, ventilasjon, sanitær, el.): | | TG = 3: Alvorlige avvik. Tekniske installasjoner som bunnledninger, drenering, vann/Avløp, sanitærutstyr, el-installasjoner etc er passert forventet levetid. Svikt i funksjon for enkeltkomponenter. Nyere ventilasjon. Komplette utskifting tekniske installasjoner vurdert som nødvendig som del av totalrenovering. | TG = 2: Vesentlige avvik. Se vurderinger skolen. |
| ENERGI - POTENSIAL MHT KRAV TEK 17: | | TG = 3: Alvorlige avvik. Svært lite energieffektivt bygg, dårlig isolasjonsstandard, stort potensial i behovsstyring av installasjoner. Utfordring å nå TEK17 nivå selv med omfattende renovering. | TG = 2: Vesentlige avvik. Se vurderinger skolen. |
| UNIVERSELL UTFORMING - KRAV TEK 17: | | TG = 2: Vesentlige avvik. Adkomst via rampe, men generelt trangt i bygget, spesielt i personalavdeling. Ikke fullgodt HCWC. Dårlig belysning. Mulig løsbart ved ombygging/renovering. Noe utfordrende uteområde f.eks mht rullestol. Gangveg og trapp mellom avd i barnehage og skolebygg er totalt uegnet mht UU, men også for funksjonsfriske barn. | TG = 1: Mindre avvik. Trinnfri adkomst via samfunnshus. Adgang HCWC. For øvrig se vurderinger skolen. |
| TILPASNINGSDYKTIGHET, EGNETHET FOR FRAMTIDA: | | TG = 3: Alvorlige avvik. Bygning er planlagt og bygd som bolig for nesten 50 år siden. Planløsning gir ikke rom for tilfredsstillende garderobes, WC/stellerom, personalavdeling er svært kummerlig der pedagogisk leder sitter på et lite kott/lagerrom, ingen møterom, grupperom, samt at personalgarderobes er svært mangelfull. Bygning anses ikke egnet for moderne barnehagedrift. | TG = 3: Alvorlige avvik. Lokaler er ikke egnet til barnehagedrift. Mangler garderobes, egnede toaletter, ingen kjøkkenløsning, dårlig akustikk, ingen personalrom/funksjoner. Lokaler anses ikke egnet for moderne barnehagedrift. |

| SAMMENDRAG | | | | | TG 0 Ingen avvik<br>TG 1 Mindre avvik<br>TG 2 Vesentlige avvik |
|---|---|---|---|---|---|
| BYGNINGSMASSE - OPPSUMMERT: | TG = 3: Alvorlige avvik. Bygningsmasse i svært dårlig stand, vurderes som rivningsobjekt. Samlet og hver for seg er avdelingene i barnehagebygget og skolebygget uegnet sett i lys av hvilke kvaliteter kommunen ønsker å legge i framtidens barnehager. Dette underbygges også av representant fra barnehagen. En lang rekke momenter underbygger også dette, men konklusjon er at barnehagedrift i eksisterende lokaler frarådes. | | | | |

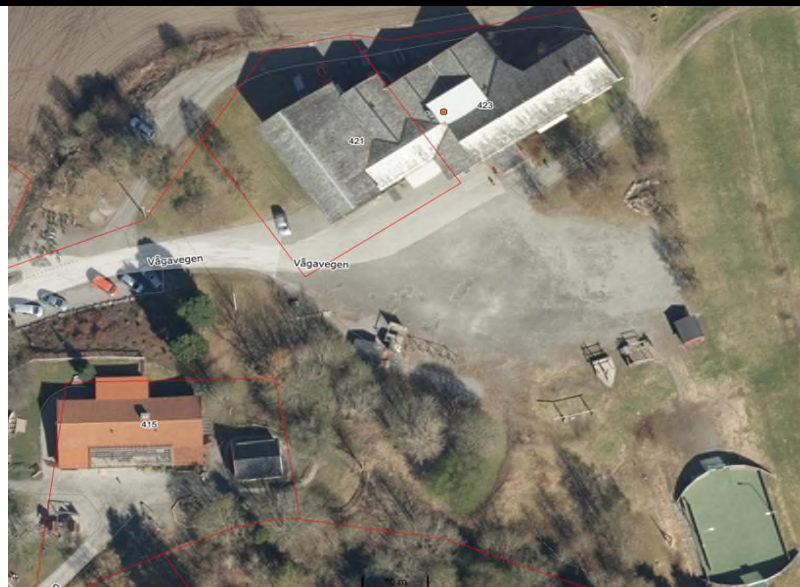
| TILSTAND | | | | | TG 0 Ingen avvik<br>TG 1 Mindre avvik<br>TG 2 Vesentlige avvik<br>TG 3 Alvorlige avvik | |
|---|--|---|---|---|---|--|
| TILSTAND KONSTRUKSJON / KLIMASKALL: | | TG = 2: Vesentlige avvik. Konstruksjoner fra byggeår -61. Omfattende behov renovring/utskifting utv kledning, tak, takrenner etc. Vinduer av nyere dato. Enkelte fuktskader i konstruksjoner mot terreng. Behov drenering, tiltak murer. | TG = 1: Mindre avvik. Konstruksjoner fra byggeår -92. Normal slitasje, men konstruksjoner, fasader og tak anses å ha bra rest levetid. Vedlikehold/noe renovring påregnes. | TG = 1: Mindre avvik. Konstruksjoner fra byggeår -86 har normalt bra rest levetid, men bl.a vinduer har kort forventet rest levetid. Normal slitasje/vedlikehold. Vedlikehold/noe renovring påregnes. | TG = 2: Vesentlige avvik. Bygningsteknisk standard fra -80, stort vedlikeholdsbehov fasader/vinduer, tak, drenering etc. Må totalrenoveres. | |
| TILSTAND BYGNINGSTEKNISK INNVEDIG: | | TG = 2: Vesentlige avvik. Overflater slitt, lokale skader på vegger, beleg, himling, dører/karmer, generelt behov for vedlikehold/renovering. Lydmessige utfordringer. Konstruksjoner og enkeltelementer fra byggeår -61, med stedvis passert forventet levetid. | TG = 1: Mindre avvik. Overflater stedvis slitt, lokale skader på vegger, beleg, himling, dører/karmer, generelt behov for vedlikehold/renovering. Toaletter u.etg må renoveres. Ellers bra, og konstruksjoner og enkeltelementer har bra rest levetid. | TG = 2: Vesentlige avvik. Konstruksjoner fra byggeår -86 normalt bra rest levetid, men omfattende behov renovring overflater, kjøkken o.a | TG = 2: Vesentlige avvik. Alt fra -80, stort vedlikeholdsbehov og preg av elde, alle gulv, vegger/himling, dører etc. Må totalrenoveres. | |
| TILSTAND TEKNISKE INSTALLASJONER (Varme, ventilasjon, sanitær, el.): | | TG = 3: Alvorlige avvik. Grunninstallasjoner som bunnledninger, vann/avløp, el-anlegg o.a fra byggeår -61. Gamle el-fordelinger/skrusikringer og sanitærutstyr. Forventet levetid nådd. Eldre heis, ventilasjon relativt bra, men noe kort rest levetid. Panelovner fra -61, en del nyere lysarmatur. Sannsynlig svikt enkeltkomponenter/-funksjoner. Generelt omfattende behov teknisk oppgradering. | TG = 2: Vesentlige avvik. Tekniske installasjoner fra -92 (26 år). Lang rest levetid grunninstallasjoner, men lysarmaturer, ovner, ventilasjonsaggregat, sanitærutstyr, automatikk etc har forventet levetid på 15 - 30 år, så må påregnes omfattende oppgradering/utskifting. | TG = 2: Vesentlige avvik. Tekniske installasjoner fra -86 (32 år). Forventet bra rest levetid grunninstallasjoner, men lysarmaturer, ovner, ventilasjonsaggregat, sanitærutstyr, automatikk etc har passert forventet levetid; må påregnes omfattende oppgradering/utskifting. | TG = 3: Alvorlige avvik. Tekniske installasjoner passert forventet levetid for lengst. Ikke tilfredsstillende ventilering, belysning etc. | |
| BRANN - POTENSIAL MHT KRAV TEK 17: | | TG = 2: Vesentlige avvik. Ikke forelagt dokumentasjon, men observert avvik bl.a for brannskiller, utførelse branncelle ventilasjonsrom har svakheter. Erfaringsvis svakheter der sammenføydd flere eldre byggetrinn, ombygginger etc. Utfordrende rømning for personer med bevegelsesbegrensninger. Antas ok å tilfredsstille krav ved større renovring. | TG = 1: Mindre avvik. Ikke forelagt dokumentasjon. Evt mindre avvik kan løses ved ombygging/renovering, men normalt potensielt flere tiltak nødvendig ved en større renovring. Erfaringsvis utfordringer med brannskille for byggetrinn inn mellom andre byggetrinn. | TG = 1: Mindre avvik. Ikke forelagt dokumentasjon. Evt mindre avvik kan løses ved ombygging/renovering. Erfaringsvis utfordringer med brannskille for byggetrinn inn mellom andre byggetrinn. | TG = 2: Vesentlige avvik. Ikke dokumentert, teknisk tilstand indikerer vesentlige funksjonelle avvik brannmessig. | |
| ENERGI - POTENSIAL MHT KRAV TEK 17: | | TG = 2: Vesentlige avvik. Omfattende enøk-potensial i bygningskropp og tekniske installasjoner. Renovring vil sannsynligvis kreve vannbåren varme. Tung renovring/oppgradering + ny varme-sentral nødvendig. Vil ikke nå alle krav; bl.a isolering gulv. | TG = 1: Mindre avvik. Noe endret standard mht isolasjon, U-verdier, behovsstyring installasjoner etc fra -92 til dagens nivå, men anses greit å løse ved en renovring. Enøk-potensial i behovsstyring installasjoner. | TG = 2: Vesentlige avvik. Omfattende enøk-potensial i bygningskropp og tekniske installasjoner. Renovring vil sannsynligvis løse det meste, men ikke alle krav; bl.a isolering gulv. | TG = 2: Vesentlige avvik. Stort enøk-potensial mht bygningskropp og behovsstyring tekniske installasjoner. Renovring vil sannsynligvis kreve vannbåren varme. Vil ikke nå alle krav; bl.a isolering gulv. | |
| UNIVERSELL UTFORMING - KRAV TEK 17: | | TG = 3: Alvorlige avvik. Ikke trinnfri adkomst direkte; må via samfunnshus og gjennom barnehagelokale. Fløy med flere nivå. Har heis, men dekker ikke alle nivå direkte. Smale fellesareal. Ikke optimal tilgang HCWC. Løsning vil kreve større renovring/ombygging. | TG = 2: Vesentlige avvik. Ikke trinnfri adkomst direkte; må via samfunnshus og gjennom barnehagelokale. Tilknyttet heis. Ikke optimal tilgang HCWC i 1.etg. TG er streng; Anses mulig å løse avvikene. | TG = 2: Vesentlige avvik. Trinnfri adkomst 1.etg, men ikke tilrettelagt adkomst u.etg/bibliotek. Tilgang HCWC i 1.etg, men ikke u.etg. | TG = 3: Alvorlige avvik. Trinnfri adkomst 1.etg, men ikke tilrettelagt adkomst garderobes. Etablert HCWC i 1.etg, men ikke u.etg. Smale dører, ikke tilrettelagt for synshemmede, dårlig belysningsnivå. | |
| TILPASNINGSDYKTIGHET, EGNETHET FOR FRAMTIDA: | | TG = 3: Alvorlige avvik. Undervisningsfløy med låst planløsning, små rom (største kl.rom ca 53 m2). Lite grupperom, garderobeløsning (klær i korridor/smal rømningsveg). Flere gulvnivå er begrensende på flere vis. Etasjehøyder noe knap. | TG = 2: Vesentlige avvik. Planløsning/konstruksjon ganske fleksibel mht endringsbehov. Mangler areal for personal WC/garderobes, samt knapt mht arbeidsplasser. P.t bruker barnehagen flere rom; må avklares. Etasjehøyde ok. Ikke optimal logistikk i/mellom fløyene. | TG = 1: Mindre avvik. Består av to større rom som er irrelevant å bedømme separat uten å se i sammenheng med øvrige fløyer. | TG = 2: Vesentlige avvik. Ved tilrettelegging adkomst u.etg, kan fløy kunne fylle en gymsal-funksjon. Viktig moment som må avklares og kan påvirke egnethet; bygg ikke eid av kommunen. | |

| | | | | TG 0 Ingen avvik |
|---|---|---|---|---|
| BYGNINGSMASSE - OPPSUMMERT: | TG = 2: Vesentlige avvik. Bygningsmasse er fragmentert med flere byggetrinn "flettet inn i hverandre", delvis bra vedlikeholdt, men også delvis med omfattende renoverings-/oppgraderingsbehov. Bygningsmasse bærer preg av elde og lite tidsriktige løsninger. Det er sannsynlig at bygningsmassen ikke kan oppgraderes 100 % til dagens krav mht brann og energi. Universell utforming er vanskelig å løse i deler av bygningsmasse. Deler av eksisterende bygningsmasse anses å være lite tilpasningsdyktig/lite egnet for en framtidsrette skolesatsing, og samlet framstår skolen som lite fleksibel mht organisering av planløsning. | | | |

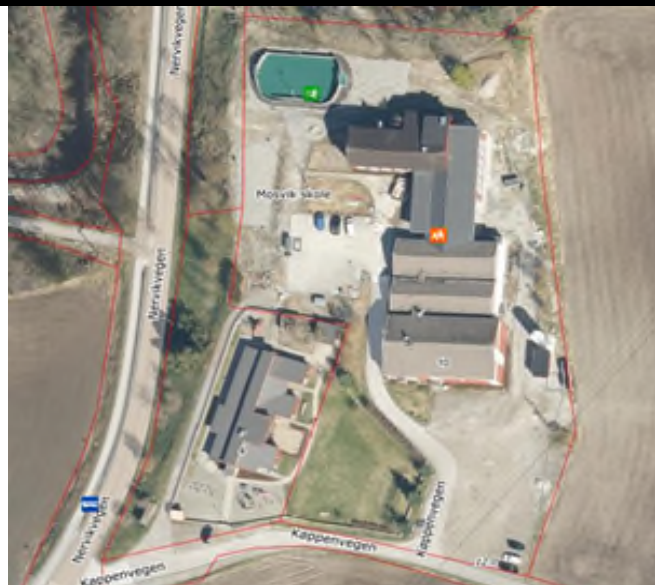
| TILSTAND | | | | | TG 0 Ingen avvik<br>TG 1 Mindre avvik<br>TG 2 Vesentlige avvik |
|---|--|---|--|--|---|
| TILSTAND KONSTRUKSJON / KLIMASKALL: | | TG = 1: Mindre avvik. Bygningsmessig fra 2005, generelt i bra stand. Ingen avvik ut over normal slitasje. Lang rest levetid på konstruksjoner, fasader/vinduer, tak etc. Utfordringer med mye overvann, manglende drenering. | | | |
| TILSTAND BYGNINGSTEKNISK INNENDIG: | | TG = 1: Mindre avvik. Innvendig normal slitasje på overflater. Ingen spesielle avvik, men overflatebehandling, skifte av gulvbelegg etc må påregnes. | | | |
| TILSTAND TEKNISKE INSTALLASJONER<br>(Varmer, ventilasjon, sanitær, el.): | | TG = 1: Mindre avvik. Grunninstallasjoner teknisk har lang restlevetid (VVS, el etc). Enkeltkomponenter og utstyr som lysarmaturer, automatikk etc må påregnes å få noe økt vedlikeholdsbehov/Svikt i et 13 år gammelt bygg. | | | |
| ENERGI - POTENSIAL MHT KRAV TEK 17: | | TG = 1: Mindre avvik. Bygningsmessig bra isolert. Tekniske installasjoner har bra energieffektiv løsning, men oppgradering av automatikk vil normalt kunne gi noe enøk-effekt. Enkelt å løse. | | | |
| UNIVERSELL UTFORMING - KRAV TEK 17: | | TG = 1: Mindre avvik. Trinnfri adkomst, bra HCWC, brede romslige rom/passasjer. Mulig taktile forbedringer kan gjøres. Uansett kun mindre tiltak som lett kan gjennomføres. | | | |
| TILPASNINGSDYKTIGHET, EGNETHET FOR<br>FRAMTIDA: | | TG = 1: Mindre avvik. Bygning er planlagt og bygd som en barnehage, og har en planløsning som fortsatt legger til rette for en moderne barnehagedrift. Fleksibilitet anses som bra, både innenfor eksisterende areal, men også for evt utvidelse/tilbygg. | | | |

| SAMMENDRAG | | | | | TG 0 Ingen avvik<br>TG 1 Mindre avvik<br>TG 2 Vesentlige avvik |
|---|---|---|---|---|---|
| BYGNINGSMASSE - OPPSUMMERT: | TG = 1: Mindre avvik. Bygningsmasse er gjennomgående i bra tilstand, godt vedlikeholdt. Bygget er 13 år og har få/kun mindre avvik opp til dagens krav (teknisk, energi, brann, UU). Bygningsmasse anses å være godt egnet som framtidig barnehage. | | | | |

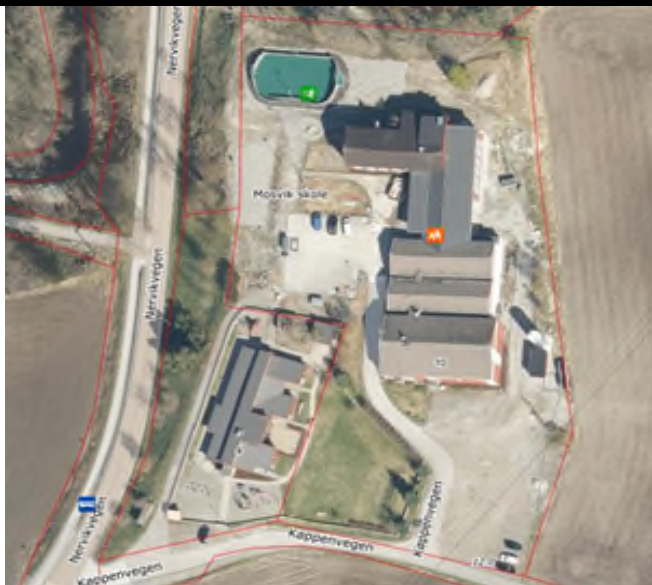
| TILSTAND | | | | TG 0 Ingen avvik<br>TG 1 Mindre avvik<br>TG 2 Vesentlige avvik<br>TG 3 Alvorlige avvik | |
|---|--|---|---|---|--|
| TILSTAND KONSTRUKSJON / KLIMASKALL: | | TG = 2: Vesentlige avvik. Grunnkonstruksjon fra -65, men omfattende renovert i -93; tak, yttervegger etc, inkl etterisolering. Vinduer har kort rest levetid. Enkeltfasader/vinduer fra-65; behov oppgradering/vedlikehold. Behov ny drenering. | TG = 2: Vesentlig avvik. Standard fra byggeår -93. Vesentlig etterslep vedlikehold, kort rest levetid vinduer/dører, kledning (stedvis), dårlig takstein etc. Opplyst om tidligere lekkasjer; potensielt skjulte skader. Omfattende renovering /oppgradering må påregnes. | TG = 0: Ingen avvik. Bygd 2014; som nytt. Tilfredsstiller dagens tekniske krav. | |
| TILSTAND BYGNINGSTEKNISK INNVENDIG: | | TG = 1: Mindre avvik. Alt renovert 2014. Tilnærmet ingen slitasje, som nytt. Unntak i en del kjellerrom. | TG = 2: Vesentlige avvik. Mye areal renovert 2014; som nytt. Noe fra -93; også relativt bra. Gysal bra. Svømmehall må påregnes omfattende renovering. Opplyst om tidligere lekkasjer; potensielt skjulte skader. | TG = 0: Ingen avvik. Som nytt. | |
| TILSTAND TEKNISKE INSTALLASJONER (Varme, ventilasjon, sanitær, el.): | | TG = 1: Mindre avvik. Alt fra 2014; som nytt. Unntak enkeltrom i kjeller + mulig eldre skjulte grunninstallasjoner (bunnledninger etc?). | TG = 2: Vesentlige avvik. Fra -93. Kort forventet rest levetid i sanitærutstyr, belysning, ventilasjon o.a komponenter. Bassengteknisk må oppgraderes/skiftes. Relativt lang rest levetid i grunninstallasjoner, men alder lik 25 år er betydelig ift alle tekniske installasjoner. | TG = 0: Ingen avvik. Som nytt. | |
| BRANN - POTENSIAL MHT KRAV TEK 17: | | TG = 1: Mindre avvik. Oppgradert 2014. Ingen avvik fra brannsyn. Ikke observert avvik. Opplyst at enkelte dører må tilkobles magnet/brannvarlings-anlegg. Bygningsmassens ulike byggetrinn griper relativt mye inn i hverandre; erfaringsmessig utfordring å ha kontroll på brannskiller. | TG = 1: Mindre avvik. Ingen avvik fra brannsyn. Ikke observert avvik. Opplyst at enkelte dører må tilkobles magnet/brannvarlings-anlegg. Bygningsmassens ulike byggetrinn griper relativt mye inn i hverandre; erfaringsmessig utfordring å ha kontroll på brannskiller. | TG = 1: Mindre avvik. Som nytt. Ingen avvik opplyst eller registrert. Bygningsmassens ulike byggetrinn griper relativt mye inn i hverandre; erfaringsmessig utfordring å ha kontroll på brannskiller. | |
| ENERGI - POTENSIAL MHT KRAV TEK 17: | | TG = 2: Vesentlige avvik. Bygningsmessig oppgradert -93; vinduer, etterisolering etc; gjenstår noe. 25 år siden oppgradering, så vesentlig enøkpotensial, men kan ved omfattende tiltak la seg løse. Tekniske anlegg er bra energieffektive med behovsstyring. Varme fra bioenergi (pellets). Sanns.vis aktuelt med dispensasjon fra krav, bl.a isolasjonskrav gulv og kompaktak. | TG = 2: Vesentlige avvik. Standard fra -93; generelt enøk-potensial i bygning og tekniske installasjoner. Anses mulig å realisere vesentlige enøkpotensial, men krever omfattende tiltak.; mulig avvik i gulv, kuldebro etc. | TG = 0: Ingen avvik. Bygd ihht TEK10; tilnærmet samme krav som TEK17. Hele bygningsmassen er tilknyttet pellets nærvarmeanlegg; bra miljømessig. | |
| TILPASNINGSDYKTIGHET, EGNETHET FOR FRAMTIDA: | | TG = 2: Vesentlige avvik. Planløsning og konstruksjon gir noe begrenset fleksibilitet, spesielt må anmerkes at klasserom er små, og lar seg vanskelig utvide innenfor eksisterende bygningskropp. Etasjehøyder anses ikke begrensende. Tomt arealmessig fleksibel; mulig med tilbygg i flere retninger. | TG = 2: Enkelte vesentlige avvik. Fleksibelt og bra tilrettelagt med store rom etter ombygging -14, men mye gangareal, lite arealeffektivt. Bra gysal, tilrettelagt for utbygging til handballstr. Bra format svømmehall. Fløy anses ok mht etasjehøyde og fleksibilitet. | TG = 1: Generelt bra, med fleksible og gode løsninger. Imidlertid viktig avvik for knap garderobekapasitet elever (uteklær); krevende å løse. I tillegg er hjørne klasserom ikke egnet som klasserom. | |

| SAMMENDRAG | | | | | TG 0 Ingen avvik<br>TG 1 Mindre avvik<br>TG 2 Vesentlige avvik |
|---|---|---|---|---|---|
| BYGNINGSMASSE - OPPSUMMERT: | TG = 2: Vesentlige avvik. Bygningsmasse er bra vedlikeholdt. En fløy som ny, mens -65-fløy er nylig påkostet vesentlige summer, og er godt oppgradert mht dagens krav (teknisk, energi, brann, UU). Imidlertid må fløy -93 påregnes oppgradert, spesielt tekniske anlegg, men også bygningsmessig, ikke minst mtp svømmehall. Også fløy -65 har en del bygningsmessige behov, tross nylige investeringer. Bygningsmasse har en viss fleksibilitet mht framtidige løsninger som skole, men klasseromsfløy har viktige begrensninger mht klasseromsstørrelse og mulige planløsninger. Arealeffektiviteten er ikke spesielt god med mye biareal, korridorer o.a. Eksisterende bygningsmasse anses å være bra tilpasningsdyktig/brukbart egnet for en framtidssatte skolesatsing, men med viktige begrensninger som må løses. | | | | |

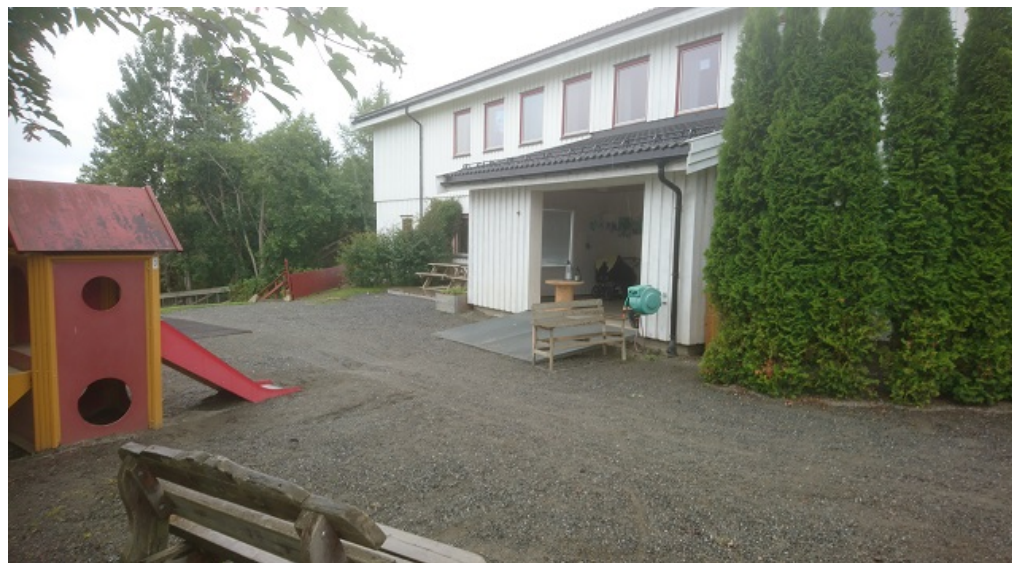
| TILSTAND | | | TG 0 Ingen avvik<br>TG 1 Mindre avvik<br>TG 2 Vesentlige avvik |
|---|--|---|---|
| TILSTAND KONSTRUKSJON / KLIMASKALL: | | TG = 2: Vesentlige avvik. Lokalisert i leide lokaler. Huseiers ansvar. Ikke vurdert nærmere. | TG = 1: Mindre avvik. Se vurderinger skolen. |
| TILSTAND BYGNINGSTEKNISK INNVENDIG: | | TG = 2: Vesentlige avvik. Generelt fra byggeår -90, dvs snart 30 år, noe som indikerer kort rest levetid på sanitærutstyr, el-utstyr, ovner, belysning, etc. Leide lokaler; ikke vurdert i detalj. | TG = 1: Mindre avvik. Se vurderinger skolen. |
| TILSTAND TEKNISKE INSTALLASJONER (Varme, ventilasjon, sanitær, el.): | | TG = 2: Vesentlige avvik. Generelt fra byggeår -90, dvs snart 30 år, noe som indikerer kort rest levetid på sanitærutstyr, el-utstyr, ovner, belysning, etc. Leide lokaler; ikke vurdert i detalj. | TG = 2: Vesentlige avvik. Se vurderinger skolen. |
| UNIVERSELL UTFORMING - KRAV TEK 17: | | TG = 2: Vesentlige avvik. Vanskelig adgang til sokkeletg. Delvis trangt i bygget. Eneste HCWC er personal-WC. Evt tiltak avhengig av huseier. | TG = 2: Vesentlige avvik. Generelt ikke tilrettelagt for små barn; f.eks WC-stoler. Lokaler har utfordringer mht akustikk/Støy pga mye aktivitet i ett rom. Utfordrende adgang + trangt i lokalene. For øvrig se vurderinger skolen. |
| TILPASNINGSDYKTIGHET, EGNETHET FOR FRAMTIDA: | | TG = 3: Alvorlige avvik. Drift i leide lokaler; avhengig av huseier. Må avklares. Planløsning gir knapphet på møterom, personalgarderobber (ikke dusj), ikke arbeidsplasser for pedagogisk personale. Dessuten dårlig kjøkken, lite lager, lite stellerom, ingen renholdssentral, ingen innendørs vognplass. Dessuten er planløsning svært oppdelt/lukket, noe som gir dårlig oversikt. Lokaler anses ikke egnet for moderne barnehagedrift. | TG = 3: Alvorlige avvik. Lokaler er kriseløsning og ikke egnet til barnehagedrift. SFO flytter i mellom byggene. Lokalisering i to bygg er personalkrevende, bruker også mye tid på å stå dovakt. Mangler garderobes, egnede toaletter, ingen kjøkkenløsning, dårlig akustikk, ingen personalrom/funksjoner. Arbeidsplasser for pedagogisk personale deles med lærerne på skolen. Lokaler anses ikke egnet for moderne barnehagedrift. |

| SAMMENDRAG | | | | | TG 0 Ingen avvik<br>TG 1 Mindre avvik<br>TG 2 Vesentlige avvik |
|---|---|---|---|---|---|
| BYGNINGSMASSE - OPPSUMMERT: | TG = 3: Alvorlige avvik. Samlet og hver for seg er avdelingene i leid lokale i sokkel av bedehuset og lånt lokale i skolebygget uegnet, sett i lys av hvilke kvaliteter kommunen ønsker å legge i framtidas barnehager. Dette underbygges også av styre ved barnehagen. En lang rekke momenter underbygger også dette, men konklusjon er at barnehagedrift i eksisterende løsning frarådes. | | | | |

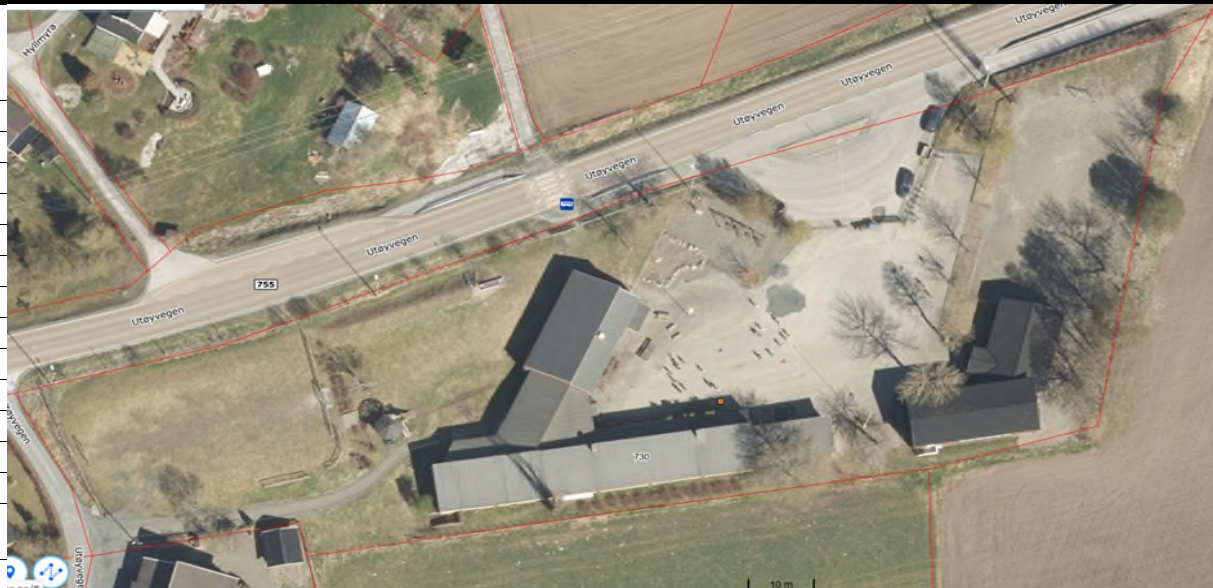
| TILSTAND | | | | TG 0 Ingen avvik<br>TG 1 Mindre avvik<br>TG 2 Vesentlige avvik<br>TG 3 Alvorlige avvik | |
|---|--|---|---|---|--|
| TILSTAND KONSTRUKSJON / KLIMASKALL: | | TG = 3: Vesentlig til alvorlige avvik. Bygningsteknisk standard fra -64, men delvis retek/etterisolert tak + delvis nyere vinduer/kledning. Likevel vesentlig vedlikeholds-/oppgraderingsbehov med bygningselementer/ konstruksjoner med kort rest levetid. Vesentlige skader ringmur pga manglende fall/drenering. Ringmur/kryprom er sårbar mht fukt/sopp. Enkelte hovedkonstruksjoner har kort rest levetid. | TG = 1: Mindre avvik. Standard fra byggeår, men bra vedlikeholdt med normal slitasje/elde. Utfordring med vann inn i kjeller (pga fallforhold/kapasitet sluk). | TG = 2: Vesentlige avvik. Bygningsteknisk standard fra -78, kun enkelte vinduer skiftet. Generelt stort vedlikeholds-/oppgraderingsbehov med sprukken utvendig kledning, stedvis med råteskader. Fuktutslag i kjellervegger som indikerer svikt drenering. | |
| TILSTAND BYGNINGSTEKNISK INNVENDIG: | | TG = 2: Vesentlige avvik. Klasserom renovert/oppgradert + enkeltrom i adm-fløy. Likevel i hovedsak preget av elde/slitasje. Svikt/knirk i bjelkelag. Dårlige toalett/garderobes i u.etg | TG = 1: Mindre avvik. Standard fra byggeår, med normal slitasje/elde. | TG = 2: Vesentlige avvik. Flott skolekjøkken, samt at garderober er under renovering. Ellers bærer bygget preg av slitasje og elde, med 40 år gammel standard. | |
| TILSTAND TEKNISKE INSTALLASJONER (Varme, ventilasjon, sanitær, el.): | | TG = 2: Vesentlige avvik. Hovedtavle elektro oppgradert sanns.vis -96, men fortsatt eldre kabling, brytere etc fra -64; forventet levetid passert. Ovner, armaturer etc delvis skiftet, men også noe gammelt. Ventilasjon fra -02; bra; normal rest levetid 10 år. Utdatert automatikk. Grunninstallasjon sanitær/vann/avløp fra byggeår, men noe utstyr skiftet. | TG = 2: Vesentlige avvik. Grunninstallasjoner har lang rest levetid, men utstyr/komponenter er 22 år og nærmer seg forventet levetid. Gjelder generelt VVS og EL. Utdatert automatikk. Må påregnes utskifting av sanitærutstyr, ventilasjon, ovner, belysning etc. | TG = 2: Vesentlige avvik. Noe oppgradert ifm nytt skolekjøkken, men grunninstallasjoner og utstyr i vesentlig grad fortsatt fra byggeår. Dvs 50 år og forventet levetid i stor grad passert. | |
| BRANN - POTENSIAL MHT KRAV TEK 17: | | TG = 1: Mindre avvik. Ikke forelagt dokumentasjon. Registrert mindre avvik som kan løses ved ombygging/renovering, men normalt potensielt flere tiltak nødvendig ved en større renovering. | TG = 1: Mindre avvik. Ikke forelagt dokumentasjon. Evt mindre avvik kan løses ved ombygging/renovering, men normalt potensielt flere tiltak nødvendig ved en større renovering. Erfaringsvis utfordringer med brannskille for byggetrinn inn mellom andre byggetrinn. | TG = 3: Alvorlige avvik. Ikke forelagt dokumentasjon, men observert manglende rømningsmulighet fra u.etg. Kan løses ved ombygging/renovering, men normalt potensielt flere tiltak nødvendig ved en større renovering. | |
