### Søknad om utfylling i sjø – Storhaugsundet og Flatholmsundet, fastlandsforbindelse Otrøya-Gossen

## SØKNADSSKJEMA FOR MUDRING, DUMPING OG UTFYLLING I SJØ OG VASSDRAG

Storhaugsundet: Permanent sjøfylling med midlertidig kaianlegg, ifm. bygging av fastlandsforbindelse Otøya-Gossen.

Flatholmsundet (inkl. sundet mellom Flatholmen og Kjerringholmen): Permanent sjøfylling (to store og to små fyllinger) med midlertidig kaianlegg, ifm. bygging av fastlandsforbindelse Otøya-Gossen.

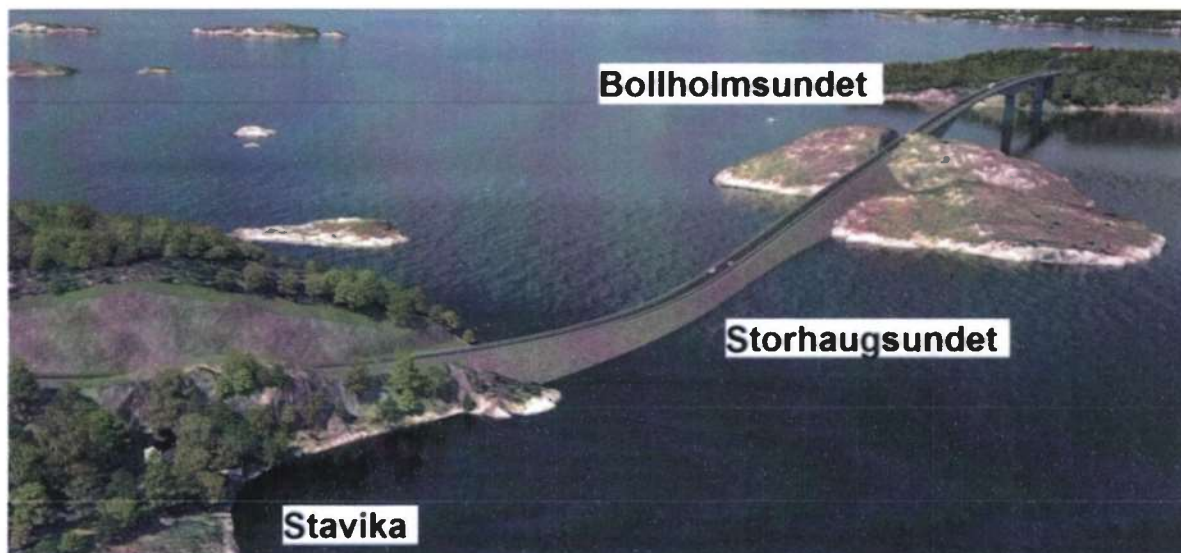
Veglinja fra Sundsbøen til Aukratangen er sterkt bundet av kryssingene i hvert enkelt sund. Først krysses Storhaugsundet på sjøfylling. Her er sundet 45 m dypt, og mengdene stein som medgår i fyllingen er store. Vegtraseen fra Sundsbøen er lagt med S-kurve som slynger seg på utsiden av Storhaugen, men trukket langt inn i skjæringssiden av hensyn til å skjerme fritidsbebyggelsen i Stavika for støy og innsyn. Vegen er lagt med maksimal stigning 8 % ned de 30 høydemetrene fra Sundsbøen til sjøfyllinga, før den vender opp igjen med 8 % stigning opp 35 høydemeter over bru i Bollholmsundet. Bruas plassering gir kortest mulig spenn mellom berget på Bollholmen og grunn hylle i sjøen sør for Forholmen.

Figur 10 Vegtrase over Storhaugsundet og Bollholmsundet

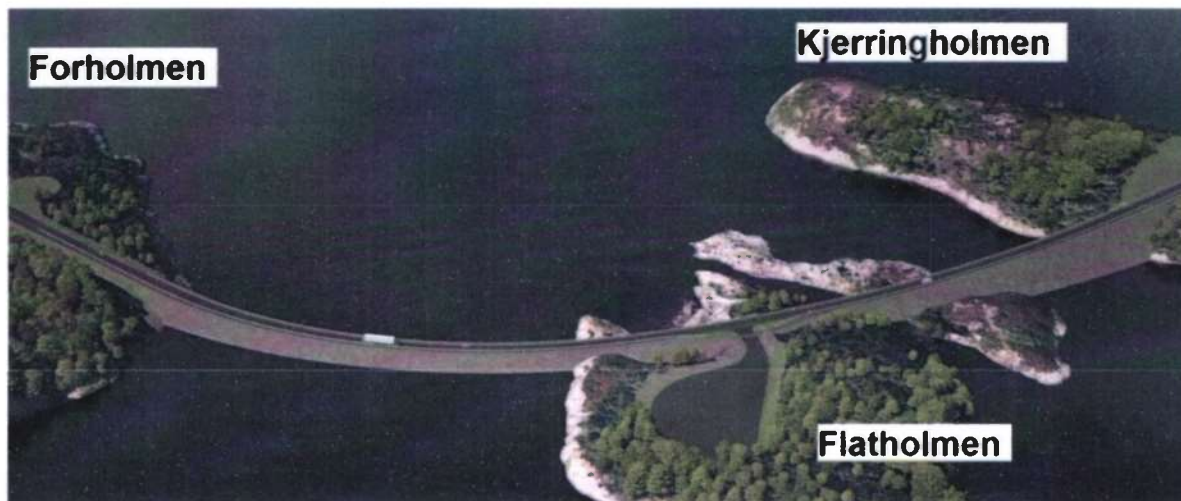
Veglinja over Forholmen er lagt med minste tillatte radius 200 m, og er lagt for å begrense skjæringshøyder på Forholmen. Bergskjæringene er åpnet sideveis for å gi god sikt. Linja går igjen bratt ned til fylling i Flatholmsundet, for å minimere sjøfyllingsvolum. Linja krummer og tilpasser seg holmene for en mest skånsom tilpasning til disse, samtidig med at linja er gitt jevn og rolig linjeføring. På Flatholmen kan det etableres rasteplass. Mot Kjerringholmen og bru over Kjerringsundet stiger linja oppover, med stigning 5 % som tilfredsstiller kravene til universell utforming for gang- og sykkelvegen.

Figur 11 Vegtrase fra Forholmen til Kjerringholmen

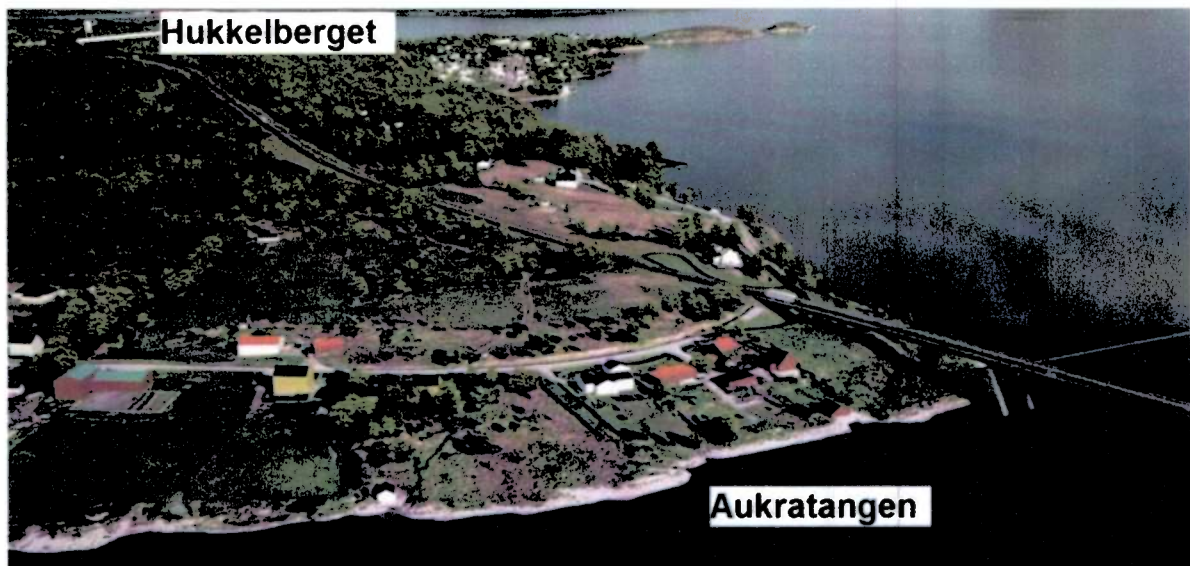
Med det samme linja kommer inn på land, dreier linja med en slak S-kurve, som trekker linja lenger vest for bebyggelse på østsiden, og retter linja inn mot Hukkelberget. Vertikalt er linja tilpasset for å ligge lett på terrenget. Slake og lave skjærings- og fyllingssider muliggjør kryssing i plan for turgåere, og er gunstig for synlighet ved kryssende vilt.

Figur 12 Vegtrase fra Aukratangen og nordover mot Hukkelberget

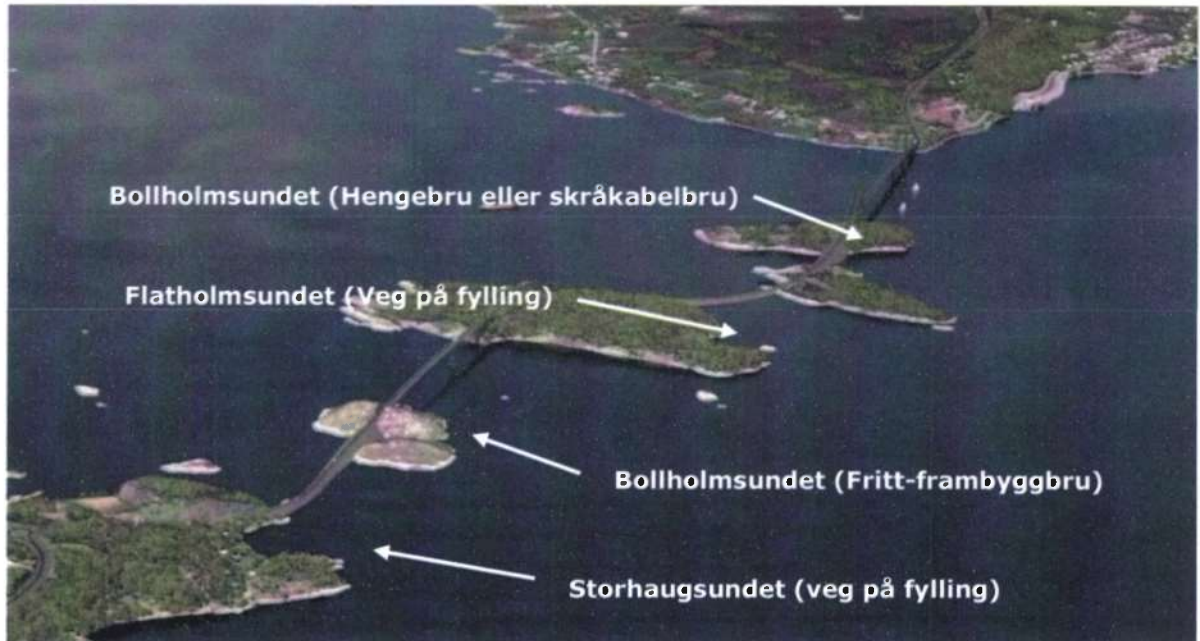
Figur 13 Bruer og fyllinger

Kryssing av Storhaugsundet, Flatholmsundet og det lille sundet mellom Flatholmen og Kjerringholmen er løst ved veg på fylling. Prinsipp for oppbygging av sjøfyllinger er vist i Figur 14. Det er gjennomført en egen vurdering av bølgepåvirkning og dimensjonering av fyllingene. Se vedlegg 10

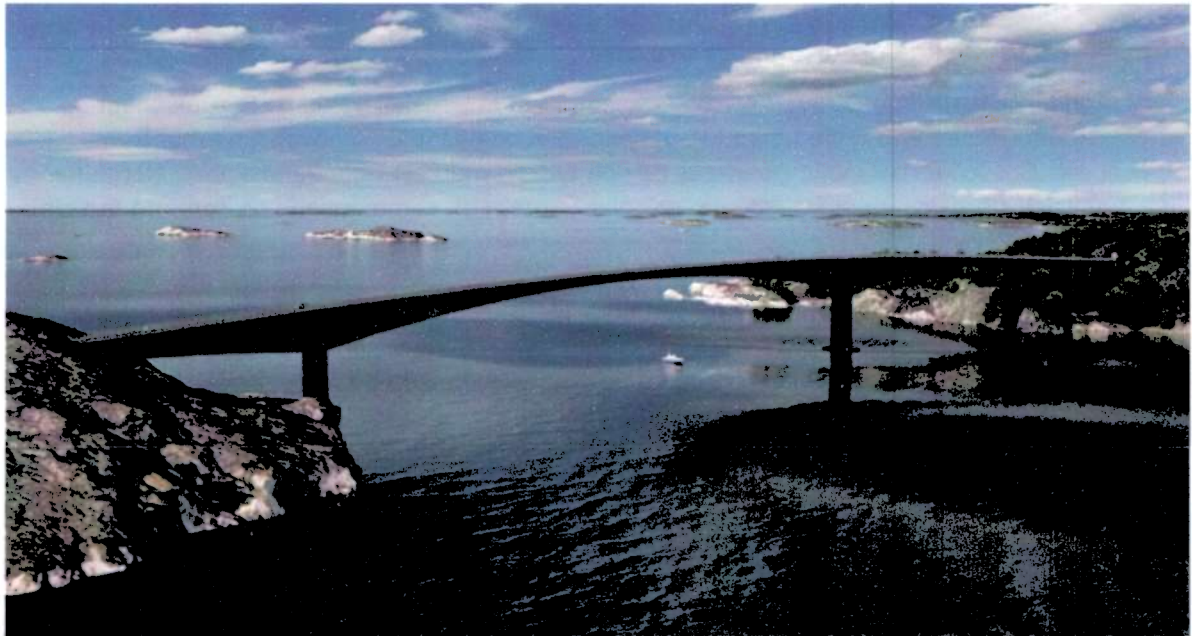
Brua over Bollholmsundet er av typen fritt frambyggbru med viadukt mot Forholmen i nordre del av brua. I sør har brua et kort endespenn mot Bollholmen. Hovedspennet er noe asymmetrisk når akse 3 (søylen på hovedspennet) ligger som høyeste punkt på linja. Endespennet i sør er kort og brua ligger visuelt lavt selv med sin store høyde i akse 2. Bruas visuelle høyde er nesten like stor som det frie rommet under brua.

Figur 36 Fritt frambyggbru i Bollholmsundet

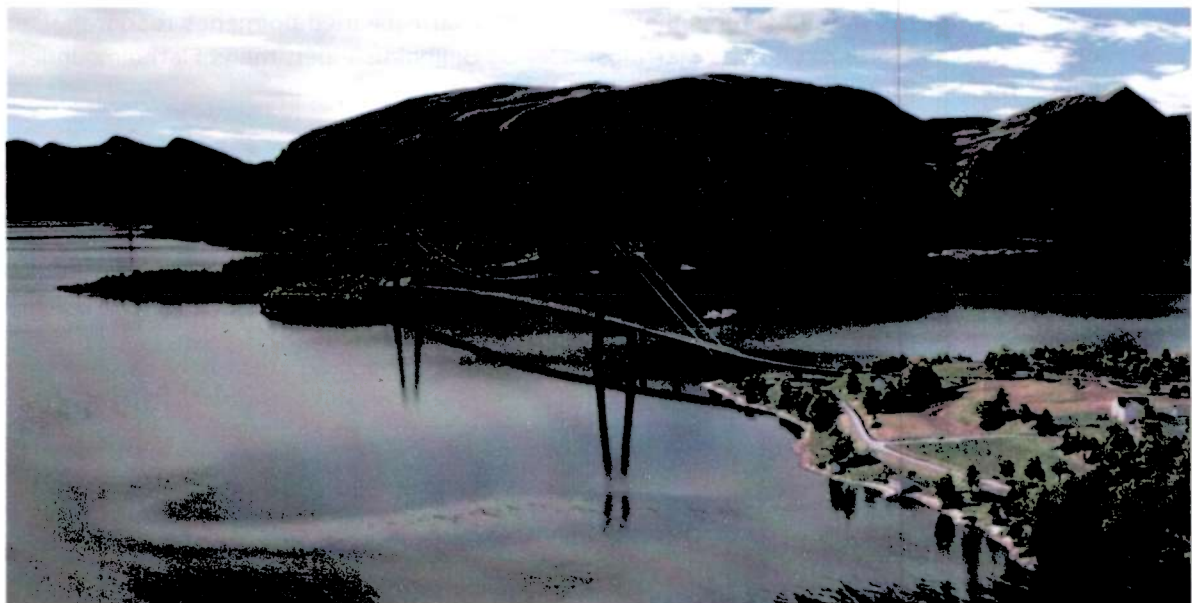
Alternativet med hengebru i Kjerringsundet vil være knyttet nærmere til konsept for ny bru for E39 over Julsundet da denne også er planlagt som en hengebru. Det er imidlertid langt mellom disse konstruksjonene så disse bruene må nødvendigvis ikke være like.

Figur 37 Alternativ Hengebru i Kjerringsundet

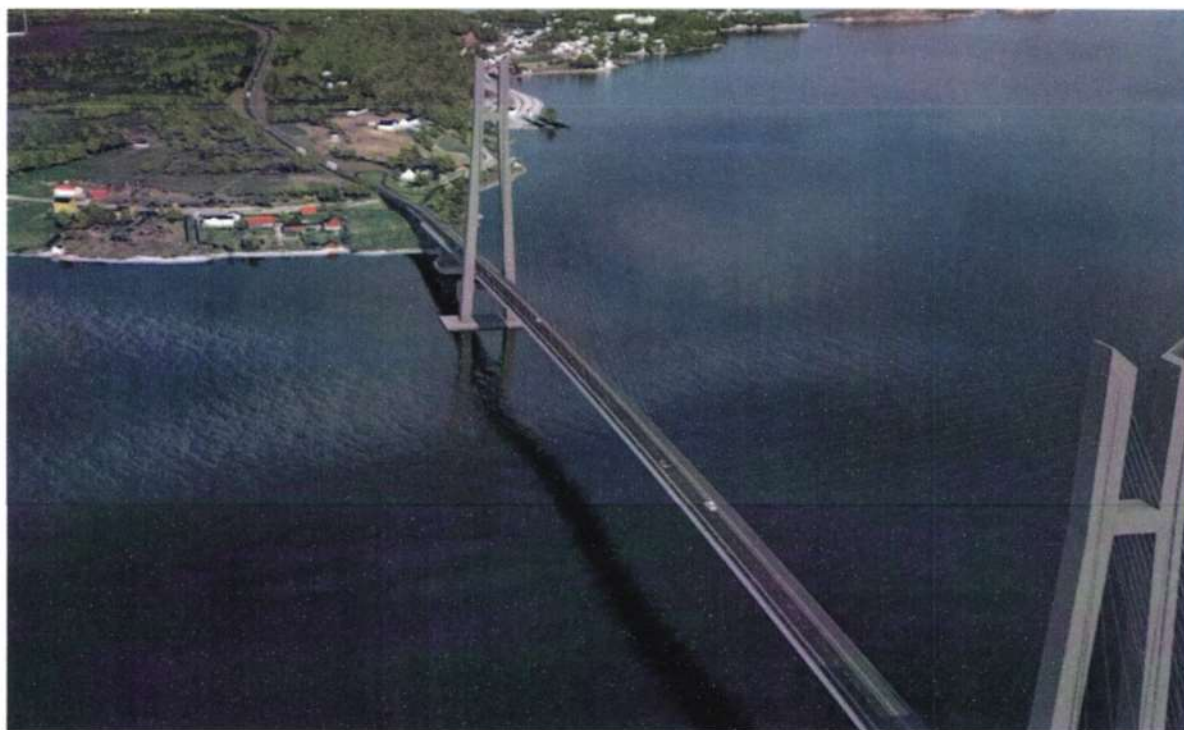
Skråkabelbrua markerer tydelig tyngdepunktet i hele bruanlegget mellom Otrøya og Gossen. Den vil bli markant og godt synlig fra stor avstand.

Figur 38 Alternativ skråkabelbru i Kjerringsundet

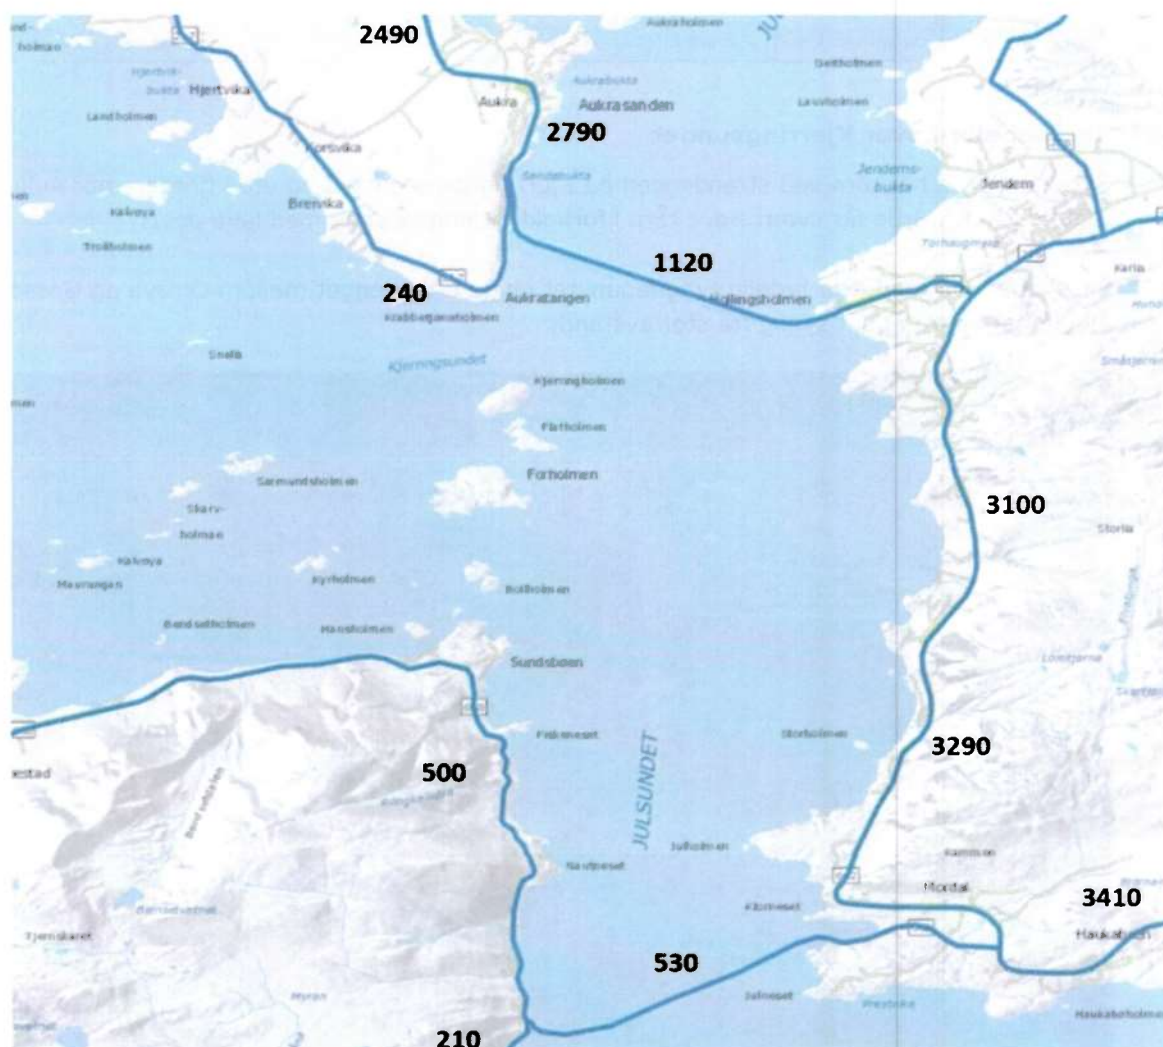
Figur 39 Dagens trafikkmengder (2016)

Trafikkmengden på dagens ferjesamband mellom Hollingsholmen og Aukra er på ca. 1120 kjøretøy pr. døgn. Erfaringsmessig blir det en vesentlig trafikkøkning som følge av ferjeavløsningsprosjekt.

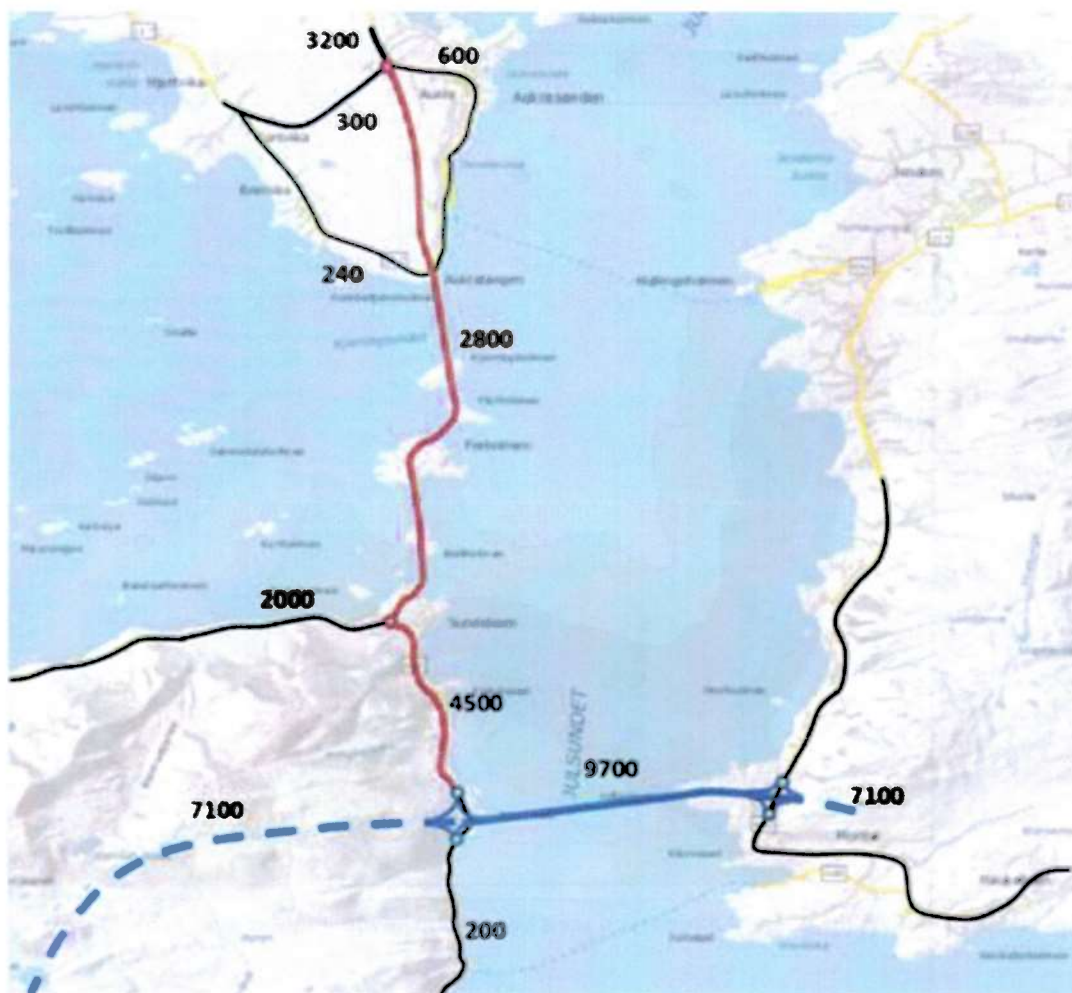
Figur 40 Estimerte trafikkmengder på framtidig vegsystem (2040)

Disse beregningene viser at framtidig trafikk på strekningen Nautneset – Sundsbøen vil ligge i området 4000-4800 kjøretøy pr. døgn, mens den vil ligge mellom 2500 og 3000 videre nordover. Det er tatt utgangspunkt i en trafikkmengde på 4500 og 2800 på de to delstrekningene. Dette er avstemt med tilsvarende estimerer knyttet til E39.

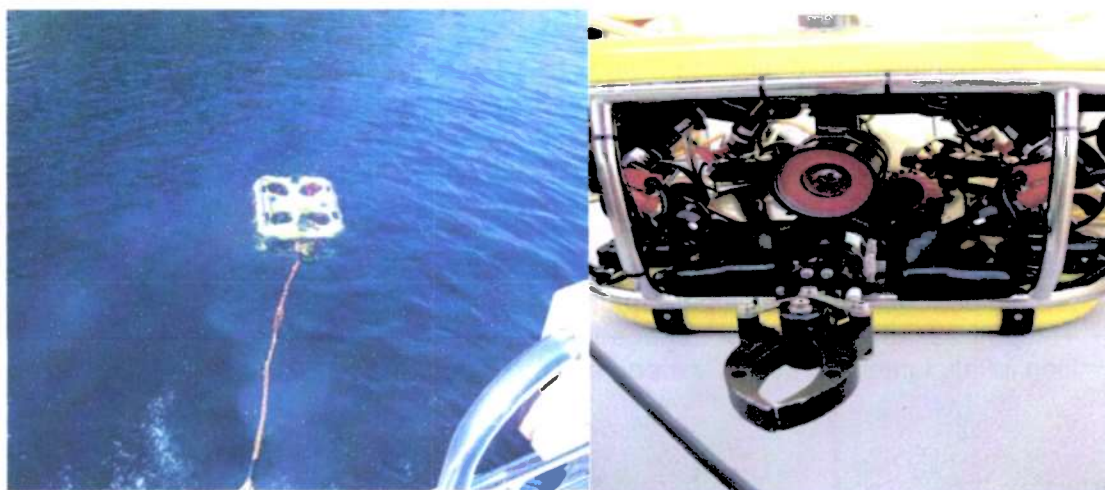
Søking etter forminne (seperat rapport) og observasjonar av makrofaunaen av botndyr vart registrert ved hjelp av ROV (remotely operated vehicle) av typen Ocean Modules V8 Sii. Farkosten er utstyrt med 8 elektromotorar, kan fylgjeleg gå i alle retningar, og den har tilt og roll funksjon. Denne er utstyrt med video fargekamera, 2 lys, klo, djupnemålar og kompas.

ROV i overflata før dykking

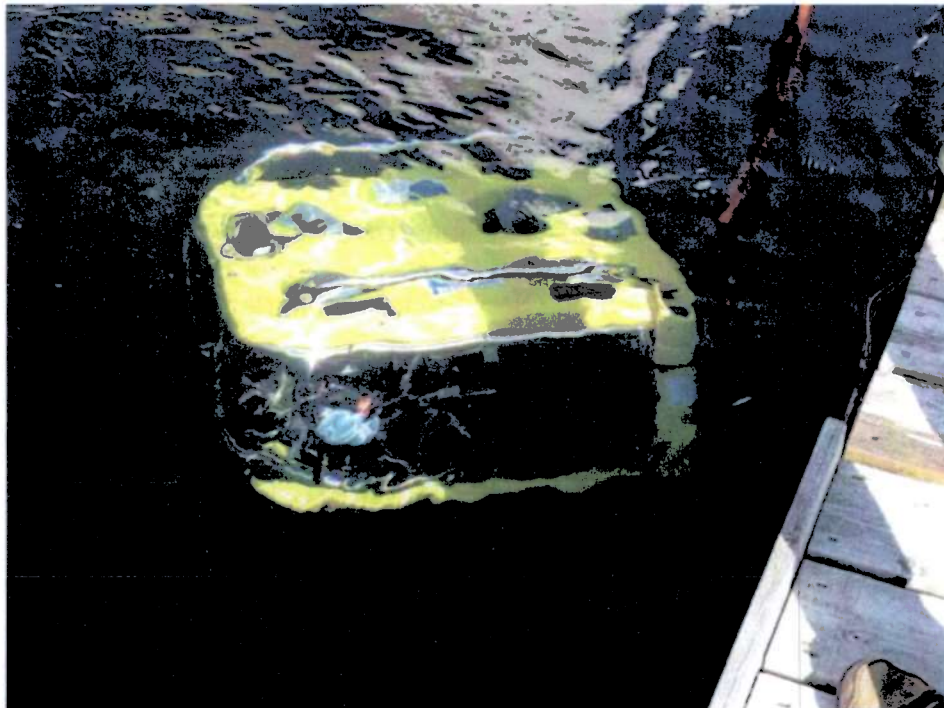
ROV, Ocean Modules V8 Sii

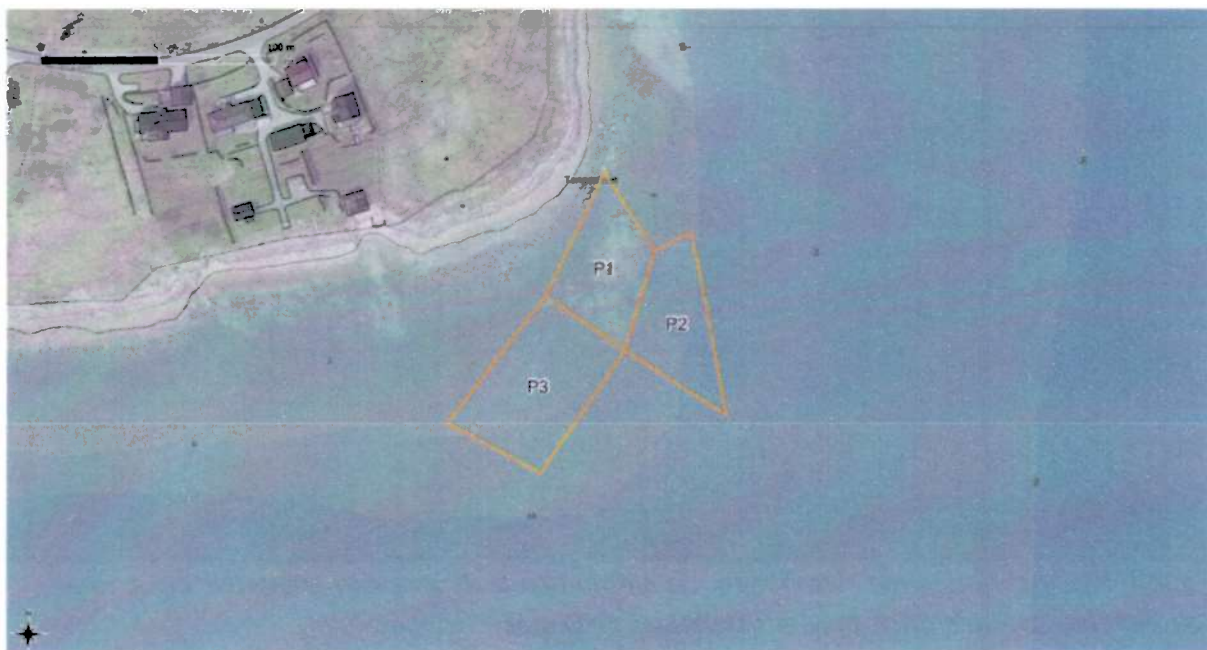
*Figur 2. Prøvestasjoner og område hvor det ble gjennomført naturkartlegging i Kjerringsundet. Kart er utarbeidet av Ecofact.*

Figur 2–7 viser stasjonene hvor det ble gjennomført sedimentprøvetaking, hhv. i/ved Kjerringsundet, Kjerringholmen, Flatholmen, Bollholmsundet, Storhaugsundet og Hagebukta. Det ble gjennomført naturkartlegging i samme områder i Kjerringsundet, Bollholmsundet og Hagebukta.

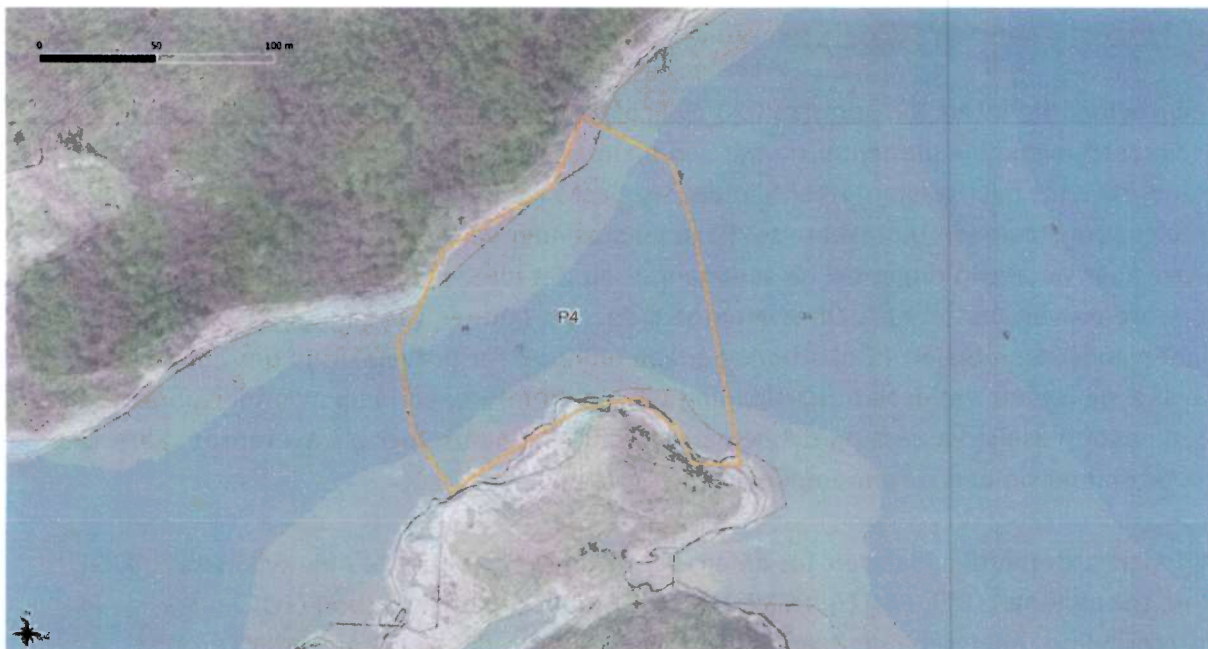
*Figur 3. Prøvestasjon ved Kjerringholmen. Det var planlagt tre stasjoner, men da det var skjellsand uten finstoff i hele området, og dermed svært liten sannsynlighet for å påvise forurensning, ble arealet samlet til én stasjon. Kart er utarbeidet av Ecofact.*

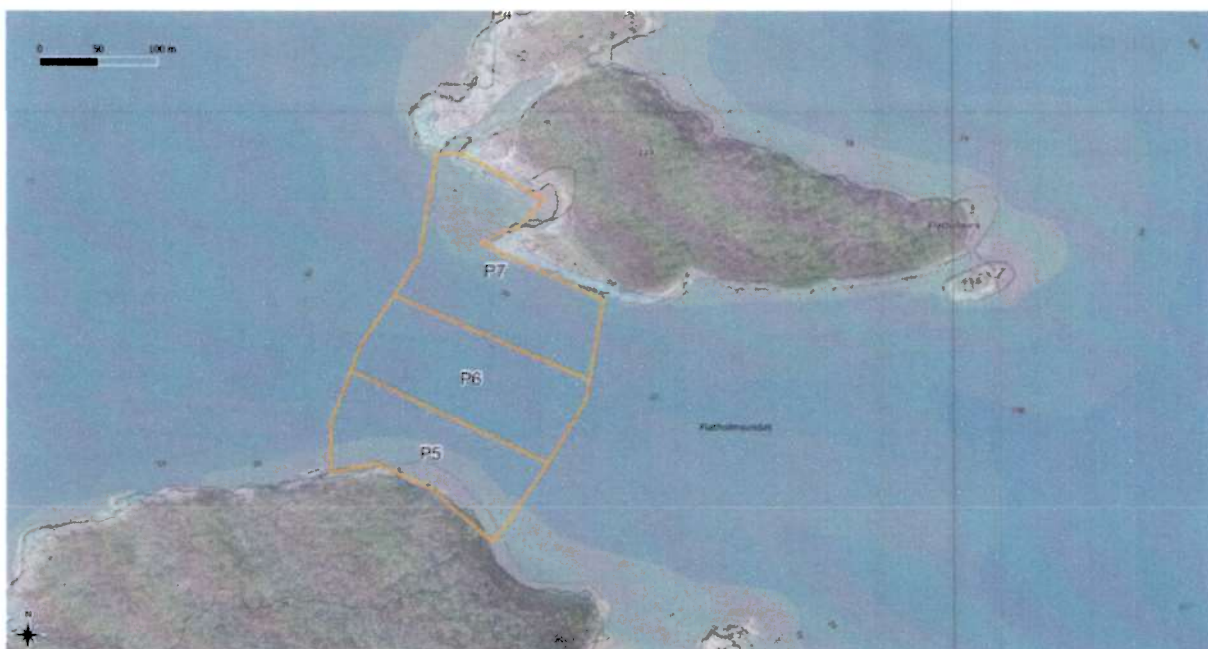
*Figur 4. Prøvestasjoner ved Flatholmen. Da sjøbunnen lå dypere enn 20 meter, ble arealet delt inn i kun tre stasjoner. Kart er utarbeidet av Ecofact.*

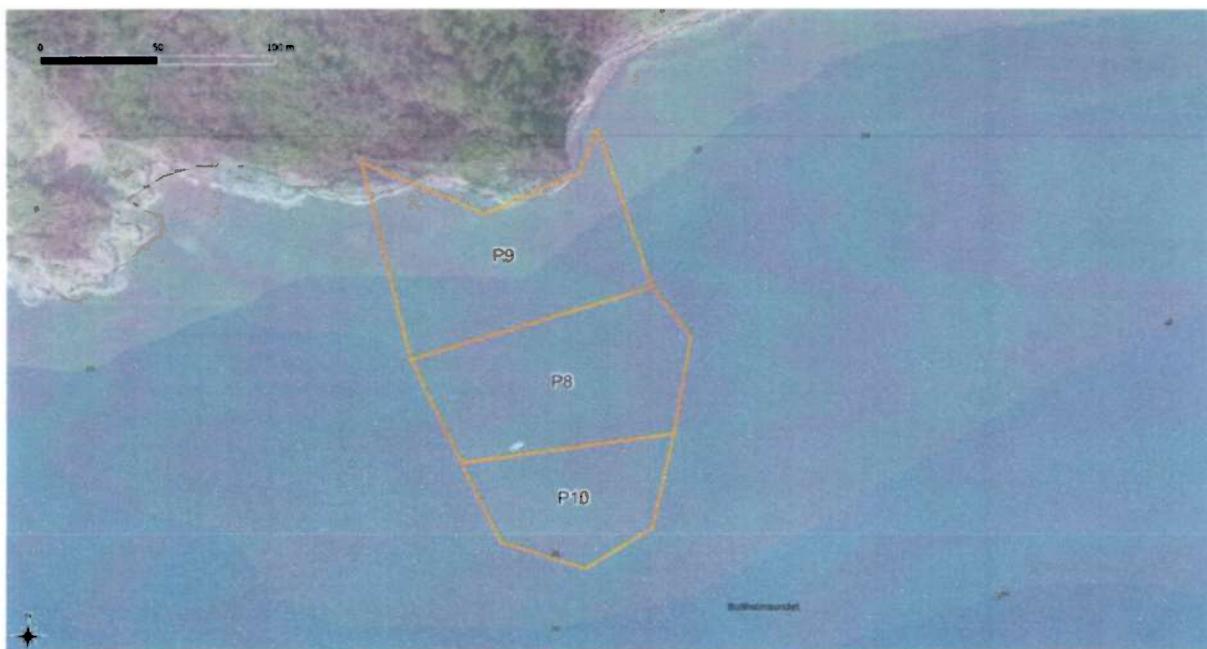
Figur 5. Prøvestasjoner og område hvor det ble gjennomført naturkartlegging i Bollholmsundet. Kart er utarbeidet av Ecofact.

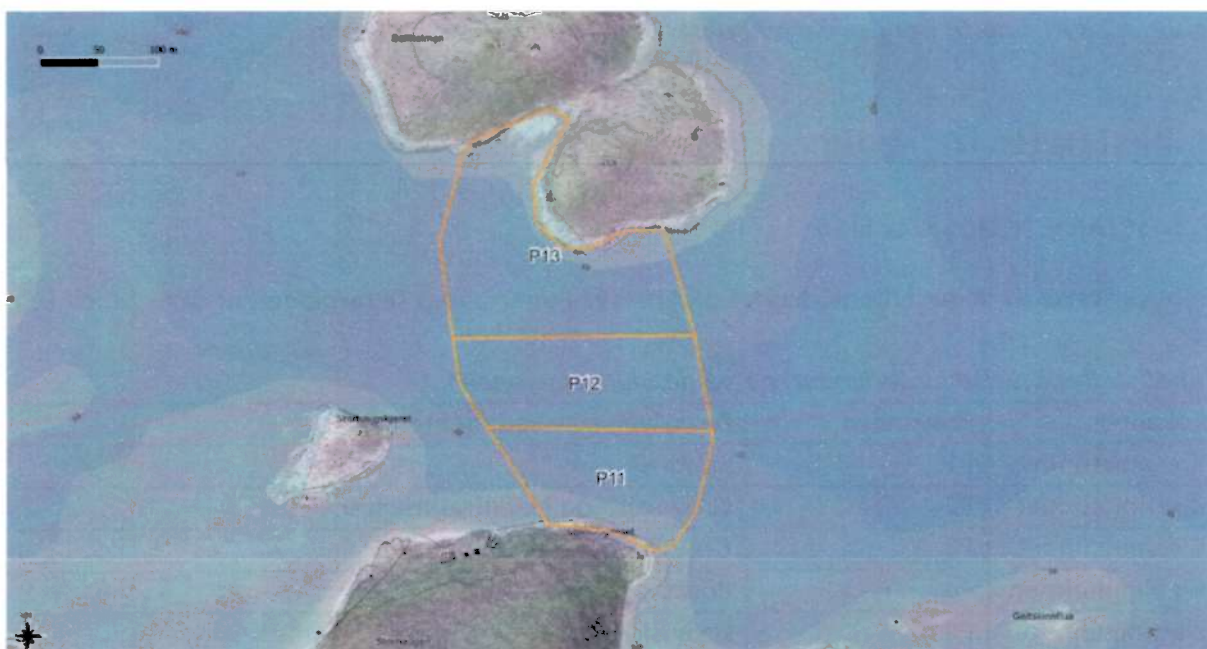
Figur 6. Prøvestasjoner i Storhaugsundet. Da sjøbunnen lå dypere enn 20 meter, ble arealet delt inn i kun tre stasjoner. Kart er utarbeidet av Ecofact.

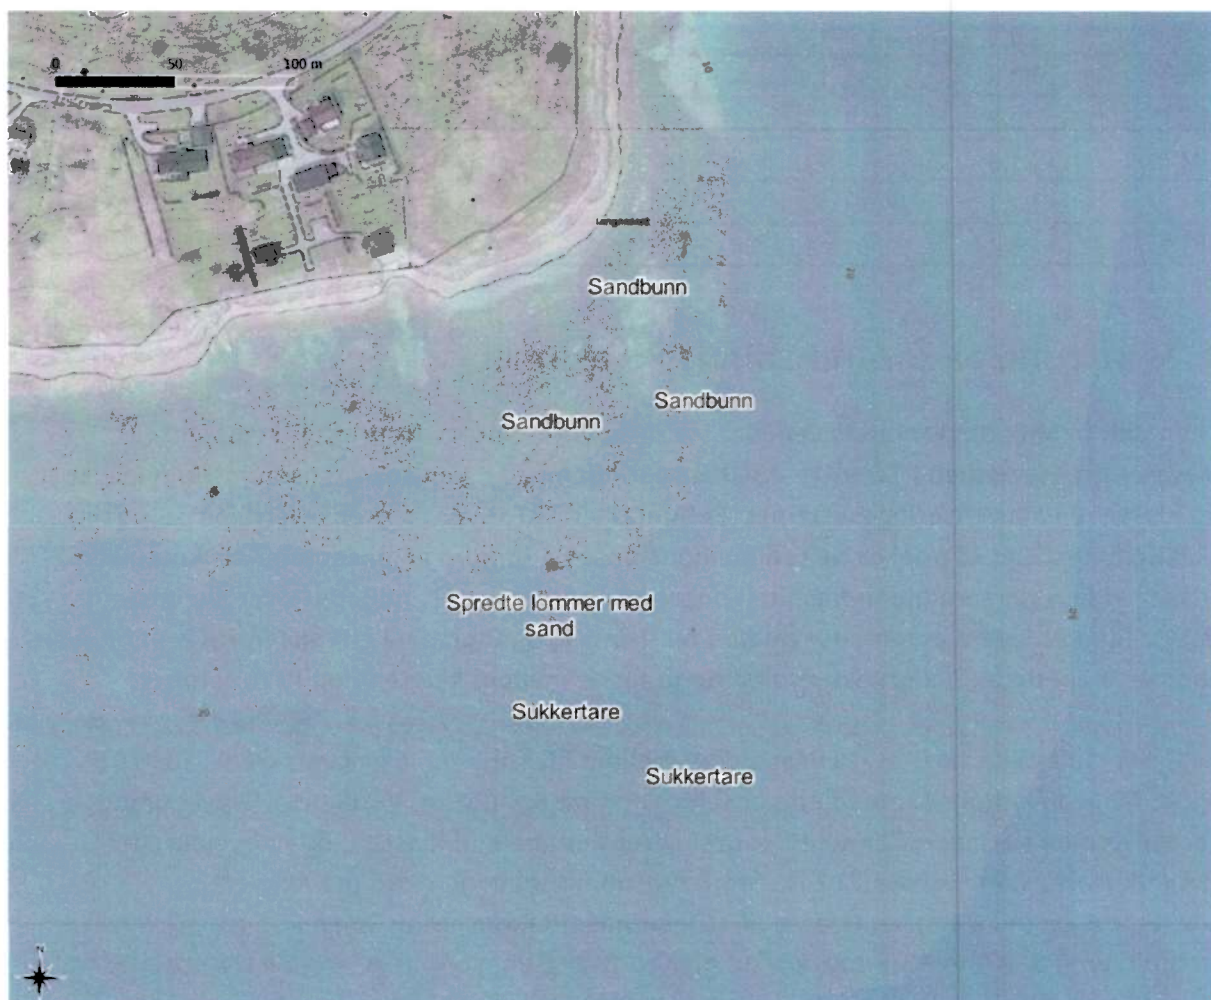
Figur 9 viser resultatene fra naturkartleggingen i Kjerringsundet. Det var sandbunn inne ved land, og spredte lommer med sand og sukkertare lenger ut. Figur 10 viser bilde fra lokaliteten.

Figur 9. Resultater fra naturkartleggingen i Kjerringsundet. Kart er utarbeidet av Ecofact.

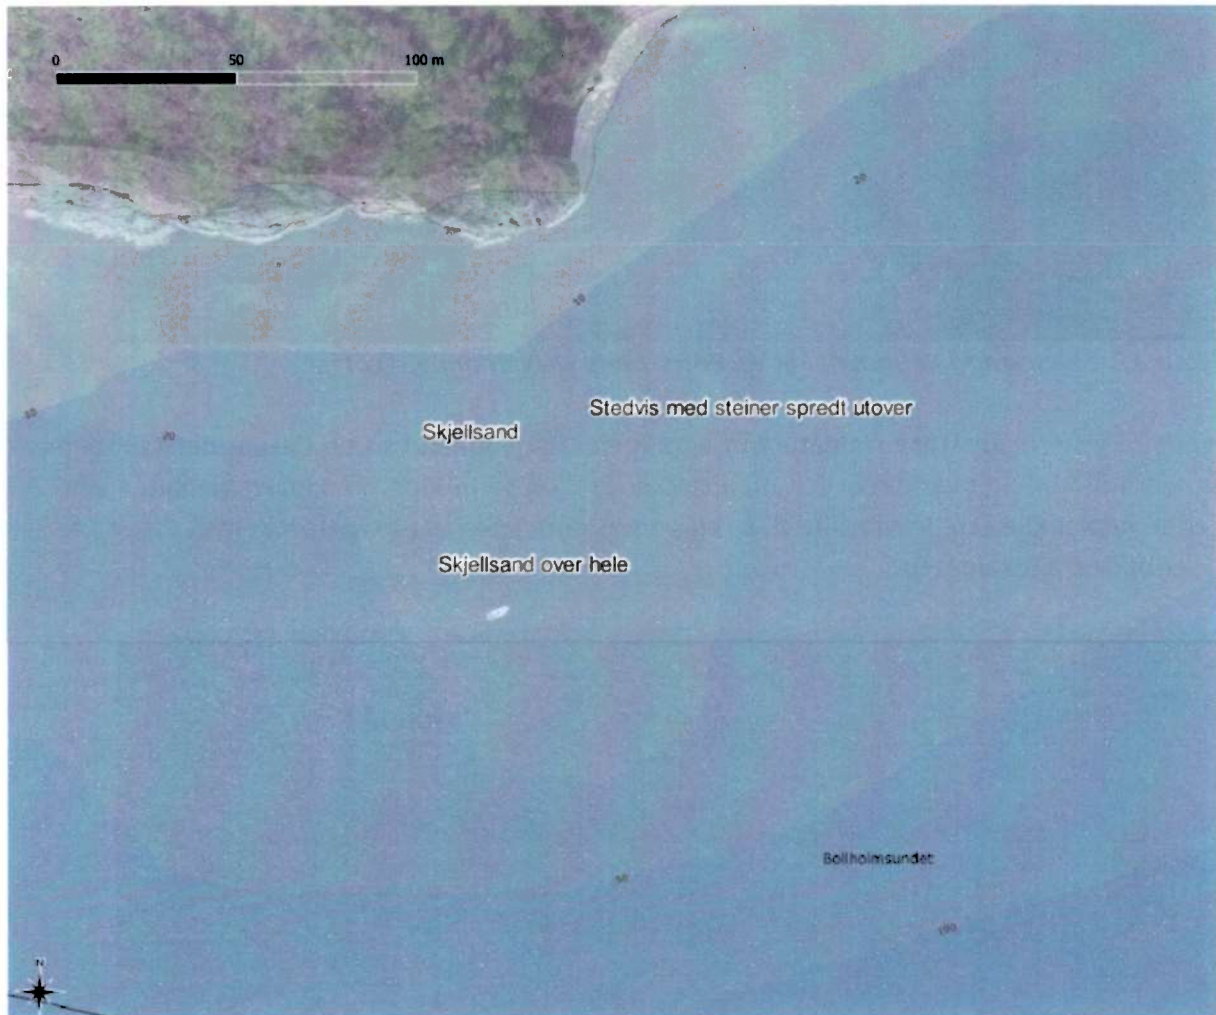
Figur 11 viser resultatene fra naturkartleggingen i Bollholmsundet. Det var skjellsand i hele området, stedvis med steiner spredt utover. Arealet som ble kartlagt (ca. 15 000 m<sup>2</sup>) er i seg selv for lite til å utgjøre en svært viktig eller viktig skjellsandforekomst etter DN-håndbok 19, men forekomsten er trolig større enn det som ble kartlagt. Figur 12 viser bilde fra lokaliteten.

Figur 11. Resultater fra naturkartleggingen i Bollholmsundet. Kart er utarbeidet av Ecofact.
