# SLUTTRAPPORT

KiK  
Skjervøy kommune

NORDTROMS  
MUSEUM

MAI 2017

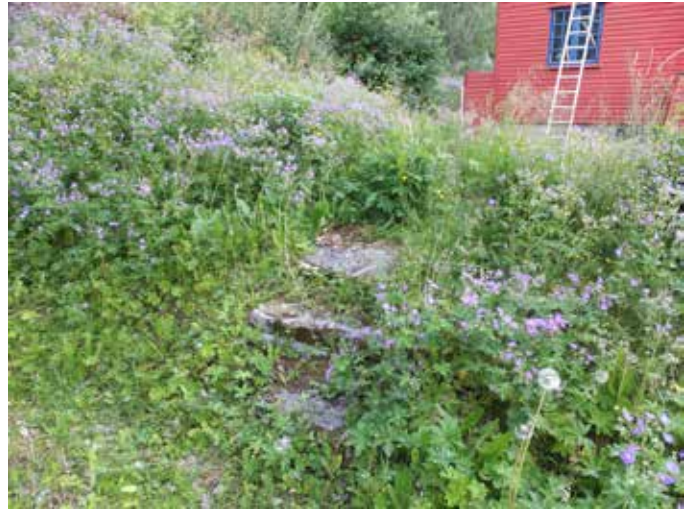
*Det eneste sporet etter brakkeleiren på Fiskeneset er denne trappen som står mellom to bolighus i Fiskenesveien .*

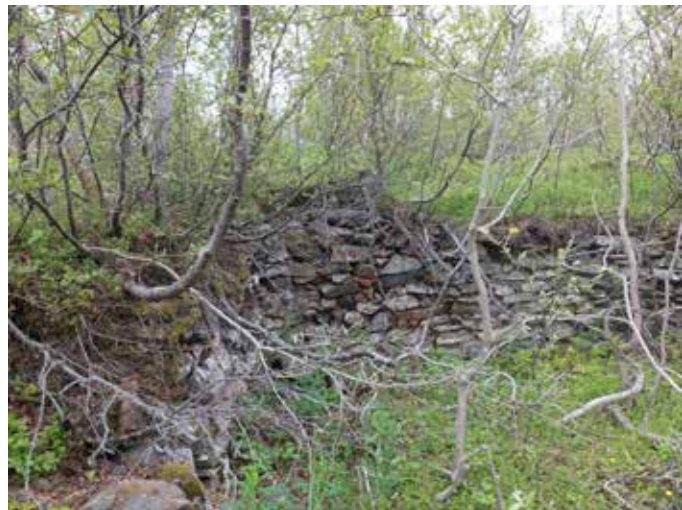
*Noen av dekningsrommene er mer forseggjorte enn andre, som dekningsrom 004-002 på Engneshøgda. Gjengroing representerer fortsatt et problem og minsker opplevelsesverdien av krigsminnet.*

Dekningsrommene er grovt utformede og fremstår som nedgravninger i bakken med oppkastede stein- og jordvoller rundt. Noen av disse, som dekningsrom 004-002 er mer forseggjort enn andre, men ingen av disse ville kunne stå imot flyangrep om disse skulle inntreffe. Disse dekningsrommene har trolig vært av det tyskerne kalte "feldmassige Anlage", det vil si bygget av lokalt tilgjengelig materiale og istand til å stå i mot maskingeværild og lettere skyts.

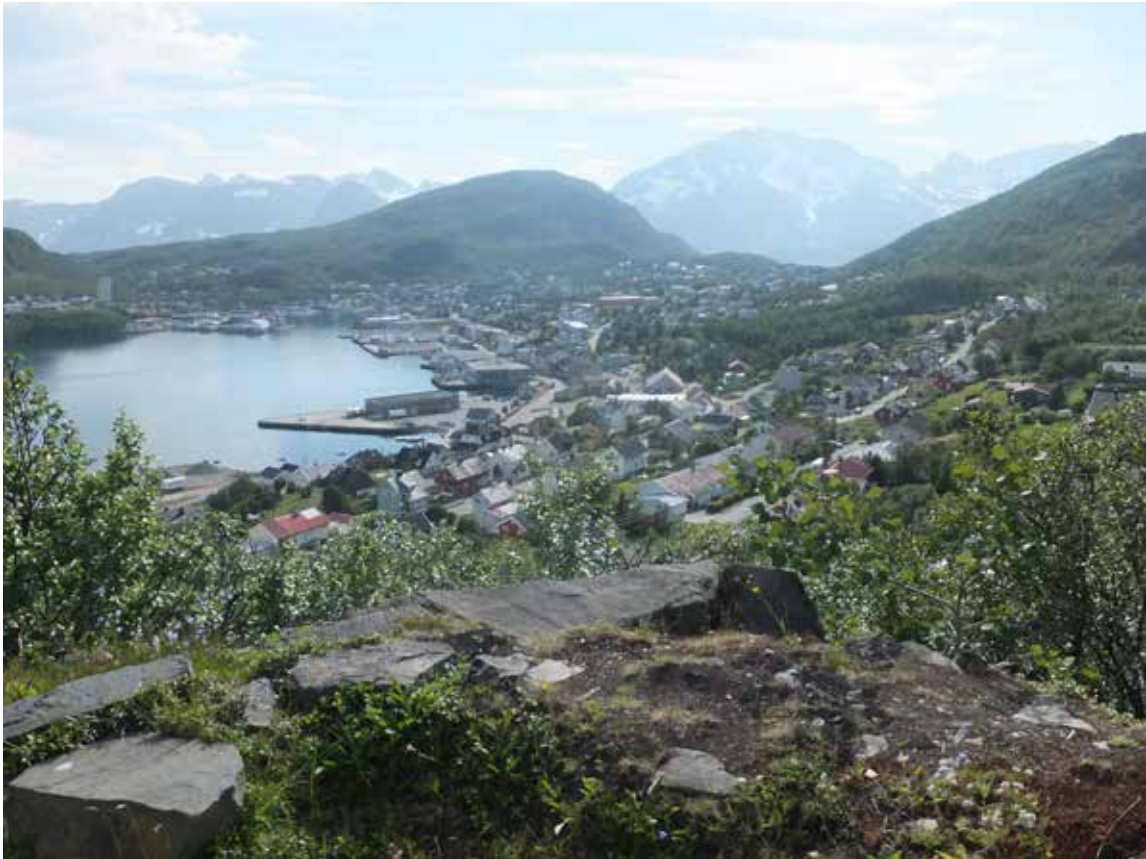
Fra skytterstillingen på Fiskenesfjell (KOM1941-005-003) har man utsikt over hele bebyggelsen på Skjervøy. Herfra vil man, i tillegg til krigshistorie, kunne formidle Skjervøys historie i et langtidsperspektiv.

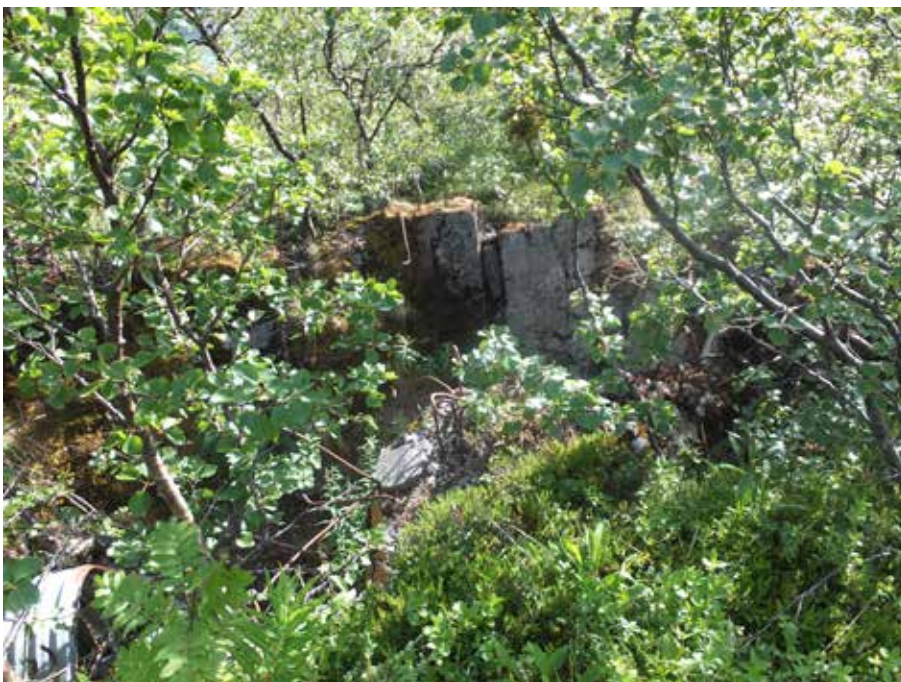
Restene etter en mulig luftvernstilling på Fiskenesfjell (KOM1941-005-001).

I tilknytning til dekningsrommene, ble det registrert løpegraver og maskingeværstillinger. En av disse er sannsynligvis restene etter en luftvernstilling i betong, men denne har blitt sprengt og ødelagt under tyskernes tilbaketrekning i april 1945. Disse stillingene var trolig ment bemannet ved mulige angrep og ville neppe vært bemannet hele døgnet. De færreste kystbatteriene hadde et stort nok mannskap til å dekke alle behovene, og mannskapet måtte som oftest trenes i alle oppgavene som skulle gjøres på batteriet.

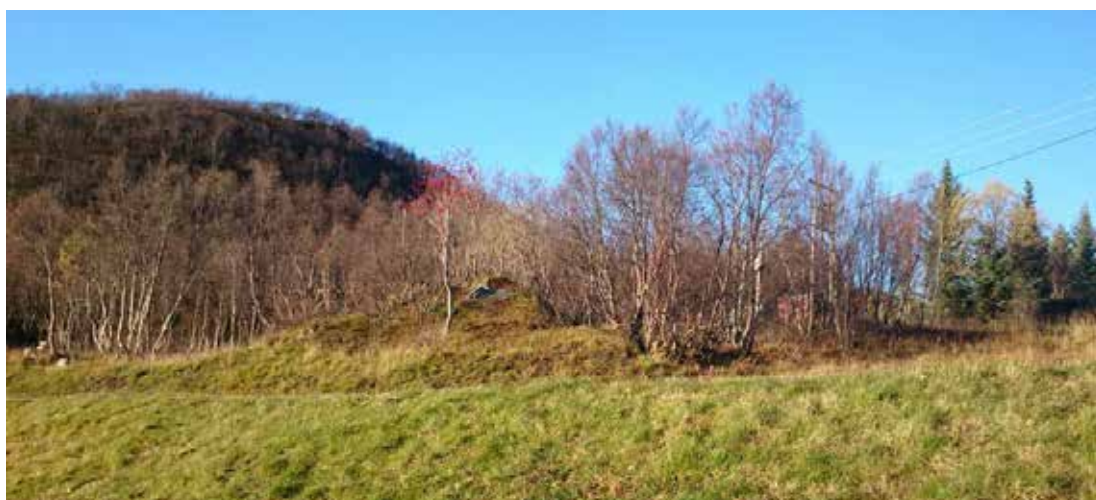
*Med den intensive byggevirkksomheten kystbatteriene og veien til Engnes medførte, hadde Skjervøy et stort behov for ekstra arbeidskraft og det ble opprettet en fangeleir for sovjetiske krigsfanger bak dagens idrettsplass og fotballbane. Svært lite av fangeleiren er bevart grunnet anleggelse av vei og transformatorstasjon i området etter 2. verdenskrig, men man kan fremdeles se deler av ei tuft når vegetasjonen er lav.*

Selv om det er få fysiske spor etter fangeleiren i dag, er historien til krigsfangene viktige å bevare og formidle. Det er allerede hengt opp noe informasjon i gapahuken som er satt opp rett ved siden av fangeleiren. Det er mulig å utbedre denne informasjonen og utvikle formidlingsopplegg for skoler og minimal tilrettelegging vil være nødvendig.

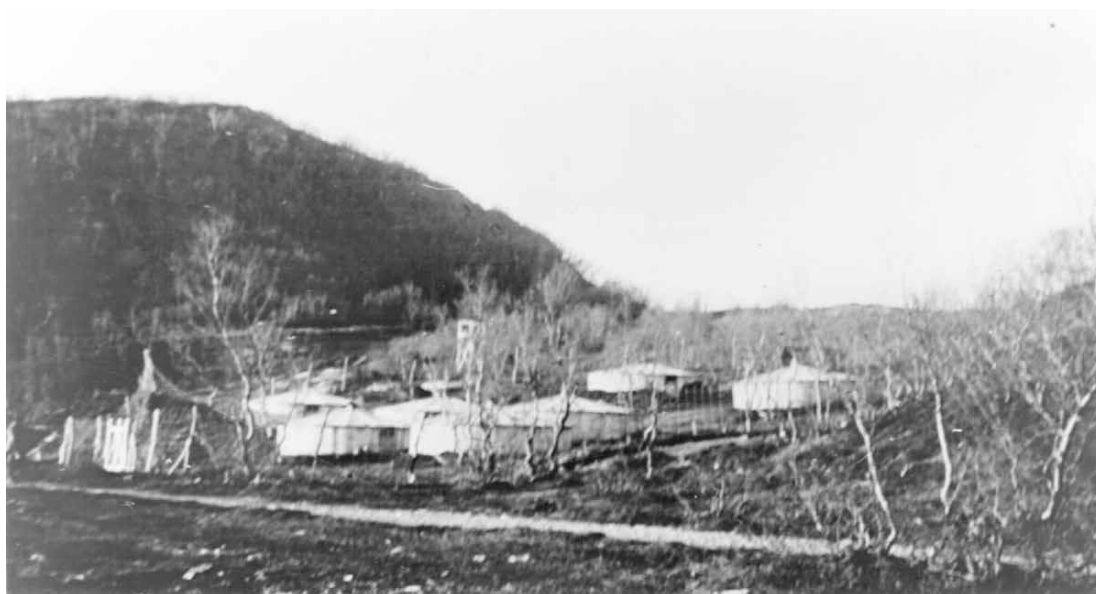
*Gjennom fotografier og skriftlige kilder er det mulig å skaffe til veie mye informasjon om kulturminner som ikke nødvendigvis er veldig synlige i terrenget. På fotografiet over ser vi fangeleiren slik den så ut i 1943. Fangene levde under ekstreme forhold, med små rasjoner og i uisolerte finérhytter. Det er tuftene etter en av disse hyttene man kan se i dag. I bakgrunnen kan man skimte vaktårnet. Foto: NTRM*

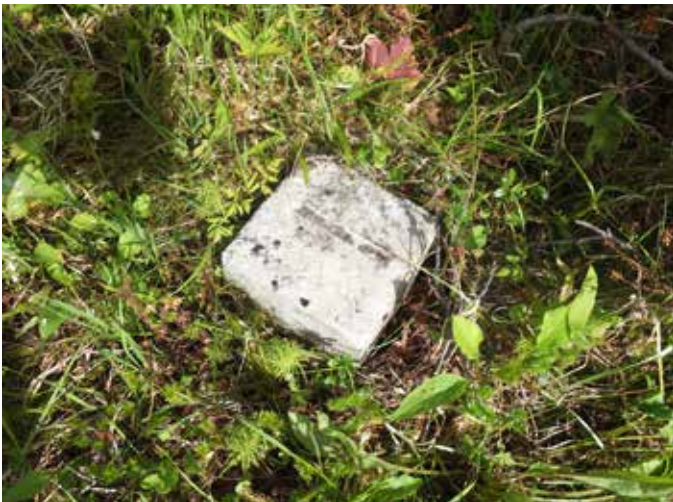
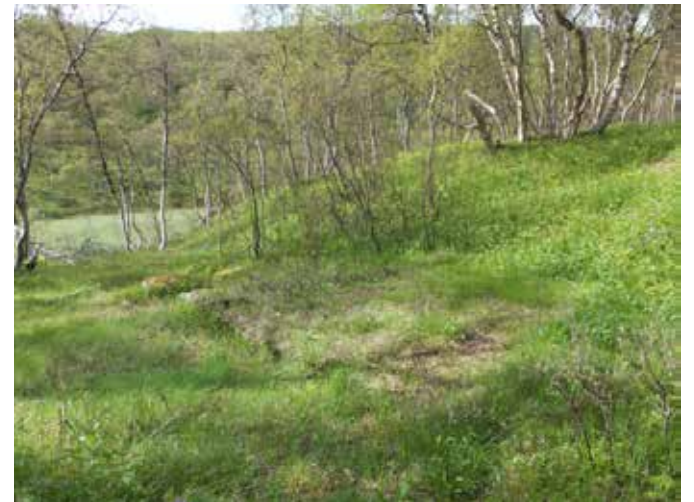
*Øverst til venstre: Engnesveien slik den fremstår i dag. Om vinteren går lysløypa langs store deler av veitraséen. Nederst til venstre: langs Engnesveien finnes det trolig flere slike kabelmarkører som denne, registrert ved Grønnvannet. Øverst til høyre: deler av den (sett inn km.) lange Engnesveien er oppbygd av flate heller som er sprengt ut fra omkringliggende berg. I midten til høyre: også bruhodene er bygget av flate steinheller som hentet ut lokalt. Bevaringen av disse er viktig for at krigsminnene skal fremstå som autentisk.*

**Verdivurdering:** Veien bør bevares på lik linje med de andre krigsminnene og eventuelle behov for reparasjoner skal skje i samråd med kulturminnemyndighetene. Formidlingsverdi i forbindelse med fangehistorikk og tidligere bruk av utmarka.

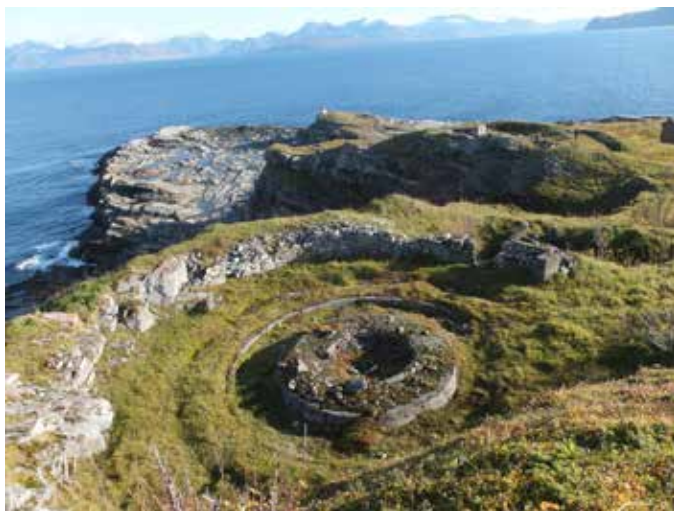
*Denne kanonstillinga (019) har oppmurte valler rundt dreieskiven for kanonen og skiller seg dermed ut fra de øvrige kanonstillingene på Engnes som er delvis eller helt støpt i betong. I bakkant av stillingen, inntil berget, er det støpt telegrafinntak i betong hvor man fremdeles ser rester etter ledninger (se foto under).*

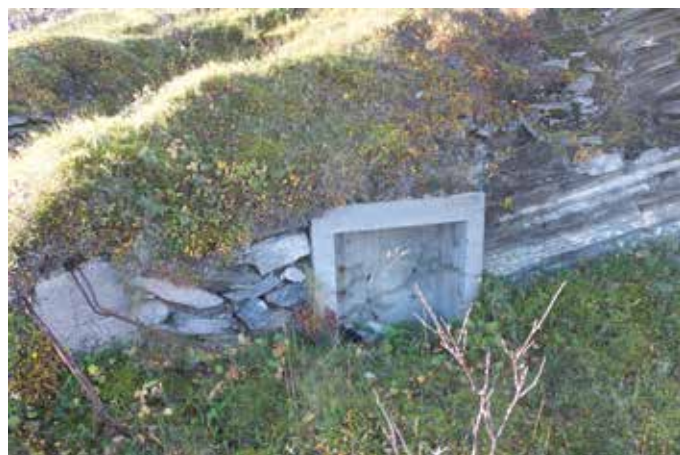
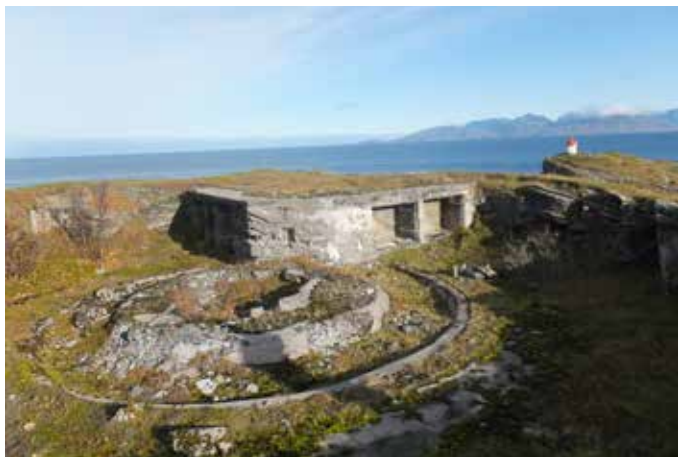
*Fire av kanonstillingene har nærlager for ammunisjon og dekningsrom for noen få av mannskapet støpt i betong i et hjørne av kanonstillingen som vist på foto over og under.*

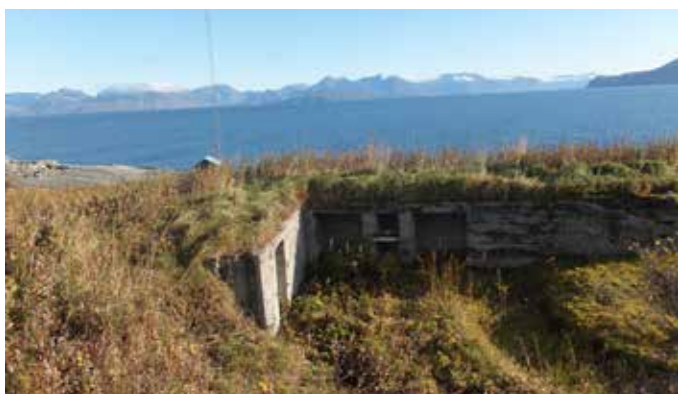
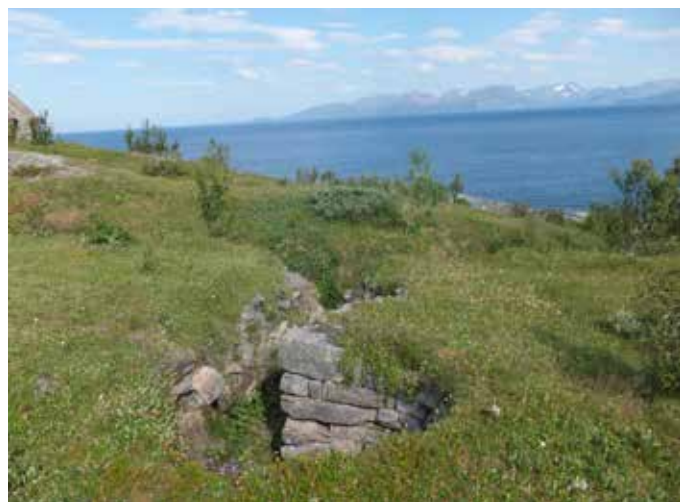
*I tilknytning til kanonstillingene, ble det også gravd ut nærforsvarsstillinger for mannskap med maskingevær. Noen av disse har murte vegger, mens andre har rast sammen og er mindre synlige i dag.*

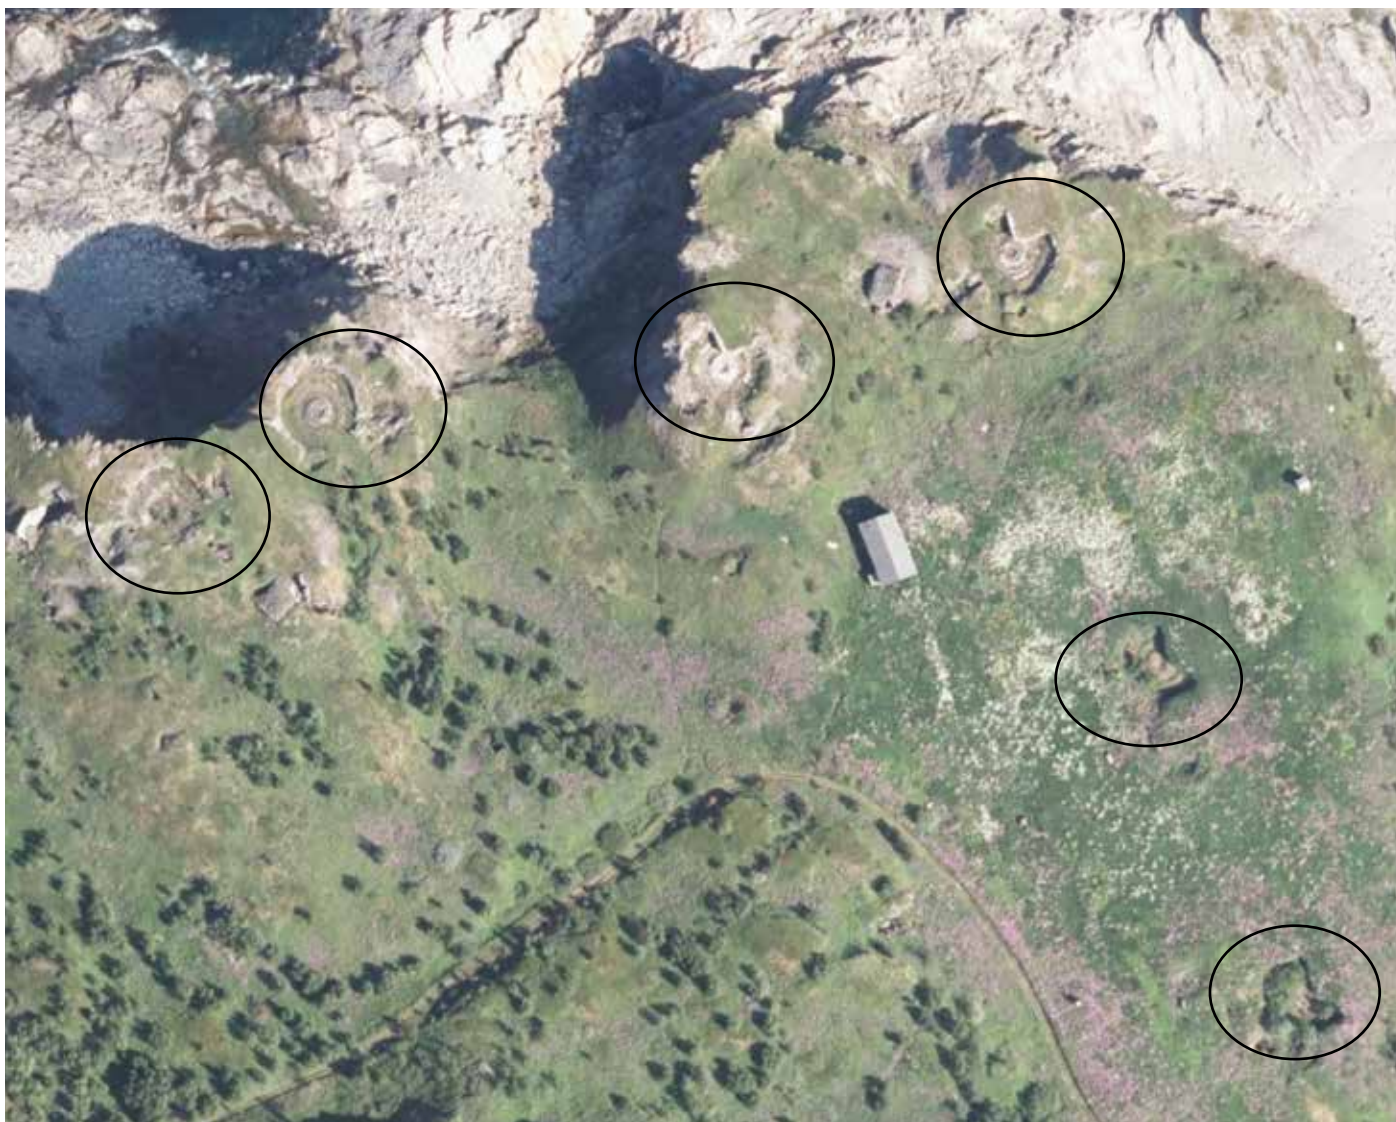
*Kanonstillingene på Engnes fra kartkilden [www.norgebilder.no](http://www.norgebilder.no). er sirklet inn i sort. Mens de fire til nord og øst i bildet har nærlager for ammunisjon i betong, har de to til vest (venstre i bildet) tørrmurte valler rundt og nærlager ved siden av selve kanonstillingene.*

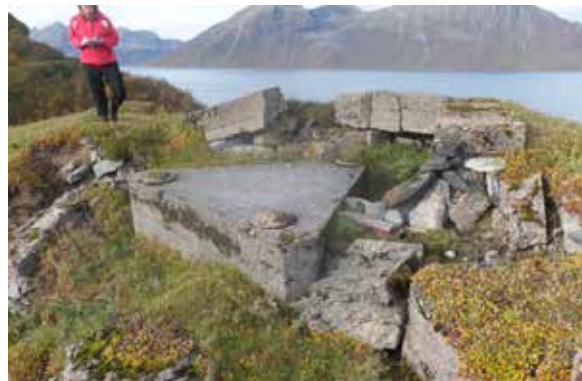
*Søkelysene kan gjenkjennes på den triangulære plattformen lyset var montert på.*

Det fantes to søkelys på Engnes. Søkelysene var store lyskastere, enten 120cm eller 60cm i diameter som hadde flere tiltenkte funksjoner. De fungerte som forsvar mot nattlige luftangrep. To søkelys, som her på Engnes, plassert i en kjent avstand fra hverandre ble brukt til triangulering for å beregne hvor høyt oppe bombeflyene var, slik at luftverngranatene kunne innstilles til maksimal effekt. Søkelysene kunne også blende bombeutløsere som brukte optiske bombesikter. Kun en av to søkelysstillinger har blitt gjenfunnet på Engnes, trolig var det andre tilknyttet kommandobunkersens som er sprengt.

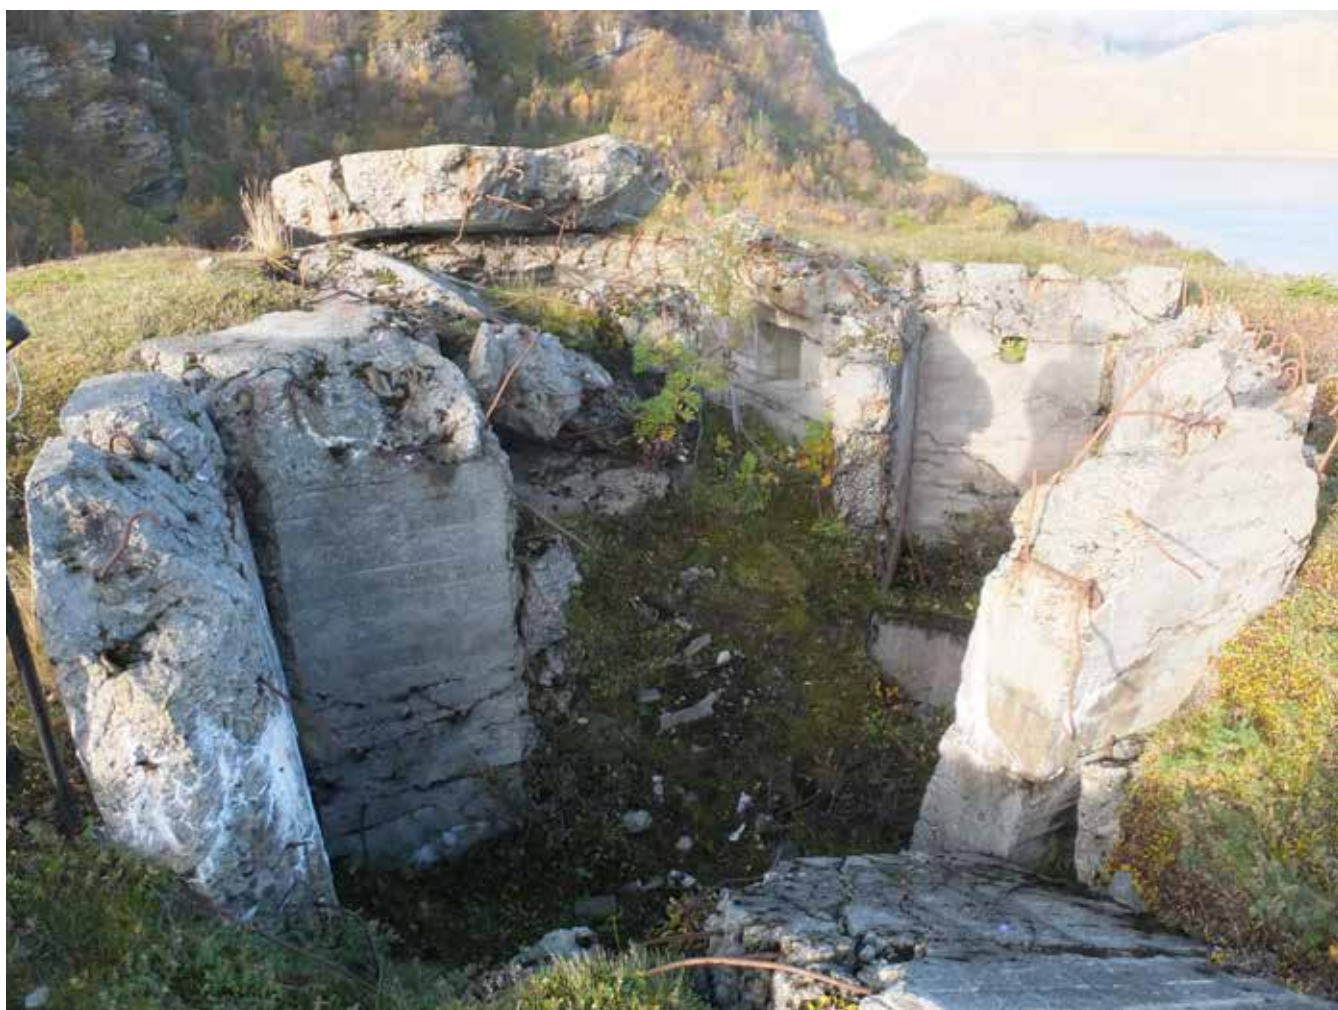
*Restene etter en av to ringstænde på Engnes. Opprinnelig ville denne ha bestått av to deler, et rom for kanonen og et oppholdsrom for to soldater. Bunkeren har opprinnelig hatt tak med en sirkulær åpning for kanonen. Da tyskerne trakk seg tilbake fra Engnes i april 1945, ble alle våpen fjernet og stillingen ble sprengt.*

Bunkerene og forsvarsanleggene hadde tre ulike nivåer med hensyn til styrke og motstandsdyktighet. Rs65a var av laveste nivå, kalt "Feltmessige Anlage" med 40 til 60cm tykke vegger som skulle kunne stoppe splintre og treff fra mindre våpen.

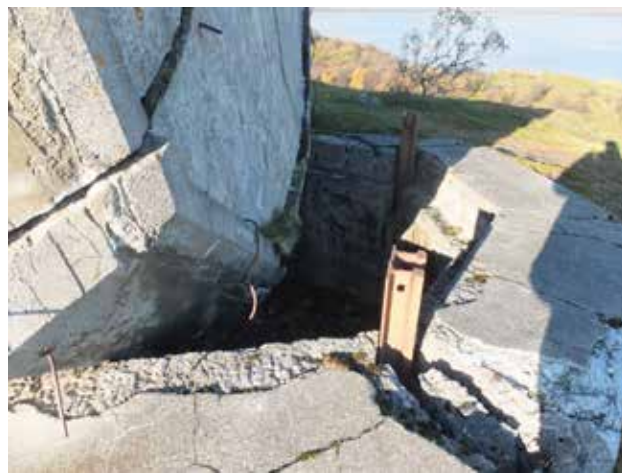
*I vest kan man fremdeles se restene etter slissen hvor man foretok målinger fra.*

På Engnes, som ved flere kystbatterier som ble evakuert før krigens slutt, er kommandobunkersen sprengt av tyskerne ved tilbaketrekningen, og fremstår i dag som nær fullstendig ødelagt med store betongblokker og armert jern.

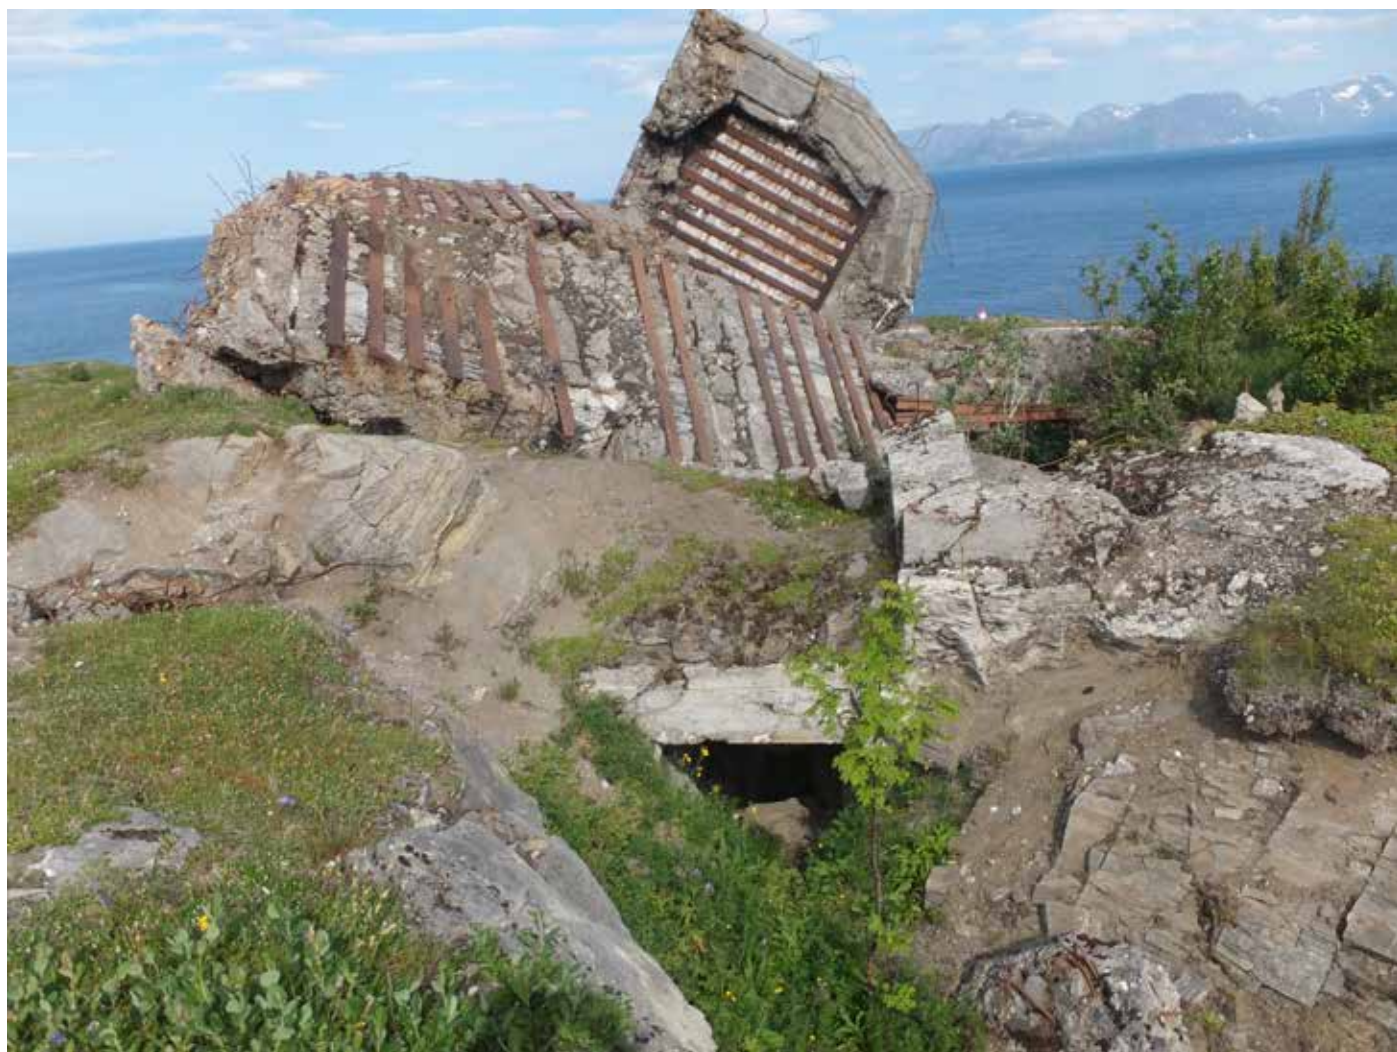
Inngangen til kommandobunkeren på Engnes er såvidt synlig i dag. Den leder ut til en løpegrav som er tilknyttet nærforsvarsstillinger for maskingevær. Det er vanskelig å si noe om typen bunker denne har vært opprinnelig siden den er ødelagt. En del inventar var imidlertid standard for alle kommandobunkere, som ventilasjonsanlegg, oppvarming - som oftest gjennom vedfyring, oppholdsrom for vakthavende soldater samt en nødutgang som var fylt med grus og sand. Ved behov, kunne disse graves ut og benyttes.

Bunkeren har vært nedgravd, slik at kun en liten del ville vært synlig over bakken. Kamouflasje i form av vegetasjon og torv var vanlig. Veggene har vært mellom 1m og 2m tykke av armert betong, og har trolig vært kledd med trevirke innvendig for å forhindre at betongdeler løsnet og forårsaket skade ved eventuelle angrep.

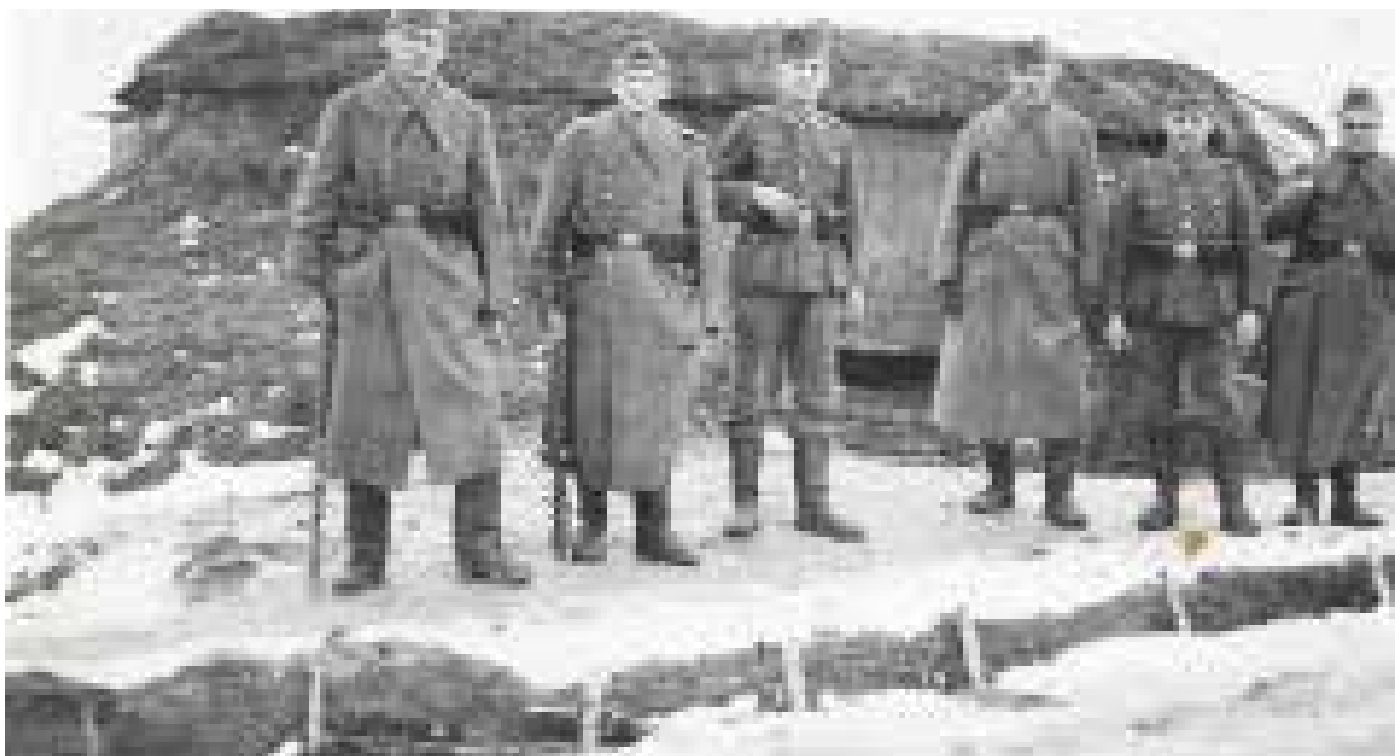
*Blant fotografiene tatt av en tysk soldat på Skjervøy under 2. verdenskrig fantes også dette bildet, tatt foran det som ser ut som en kommandobunker. Taket er dekket med torv for kamuflasje, og i forkant ser man trolig delene av en løpegrav. Det er uvisst om den avbildete bunkeren er fra Engnes.*

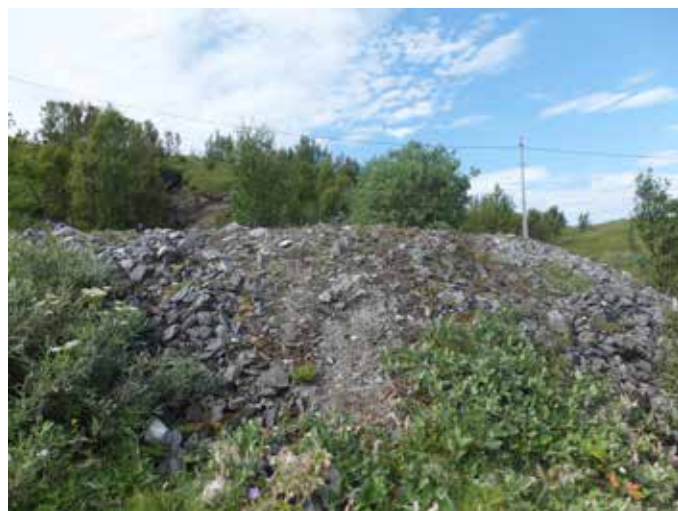
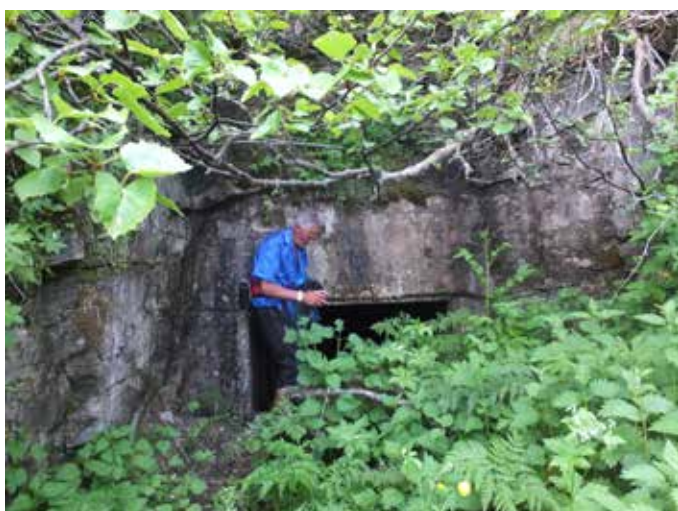
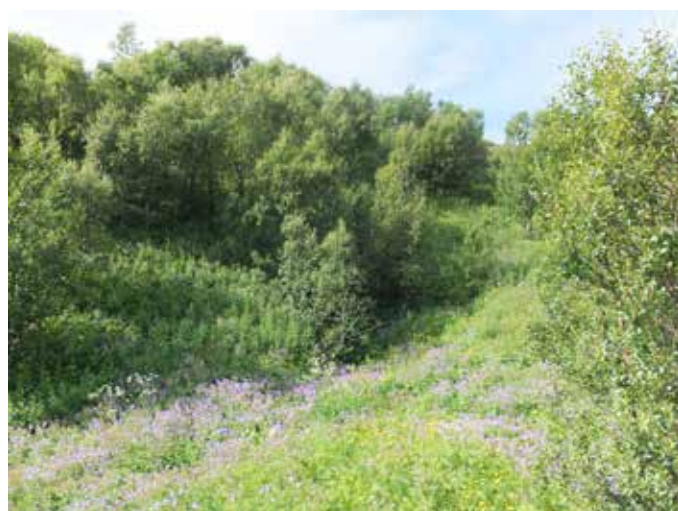
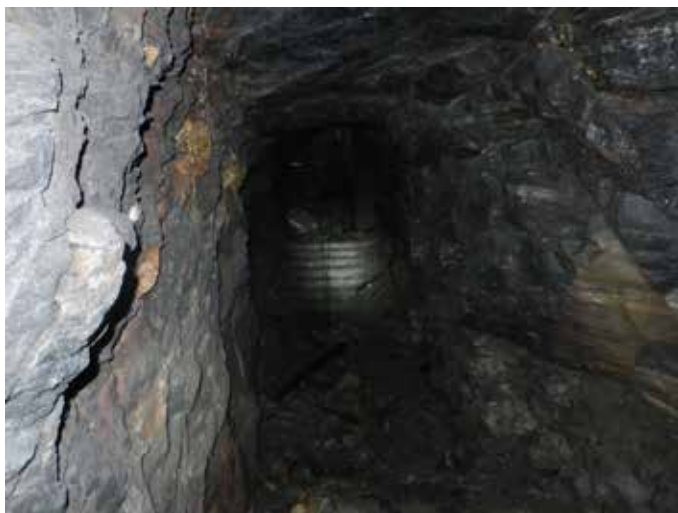
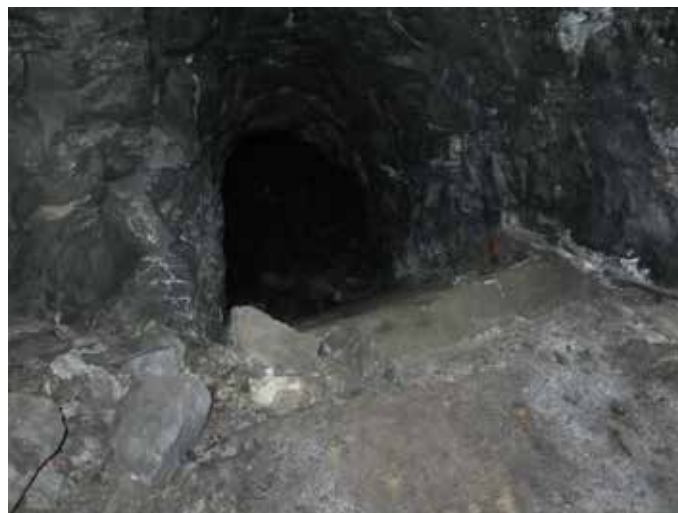
Foruten den vestligste hulen, som er fylt med vann hele året, er de øvrige fjellanleggene på Engnes svært godt bevarte og tilgjengelig for publikum. Det har imidlertid ikke blitt gjennomført sikringsvurderinger av kvalifiserte personer. Potensielle sikringstiltak inkluderer fjerning av eventuelle løse stein fra tak, samt rydde gangene for allerede nedfalte steiner og en generell vurdering av ferdsel gjennom fjellanleggene. Det kan derfor ikke anbefales å benytte fjellanleggene i en formidlingssammenheng på nåværende tidspunkt, men fjellanleggene har et stort potensiale i en slik sammenheng. Dette kan vurderes som et separat prosjekt og eventuelt samarbeidsprosjekt med museum eller andre grupper lokalt. Tilskudd til tiltak som dette vil være mulig gjennom for eksempel Stiftelsen Uni eller kulturminnefondet.

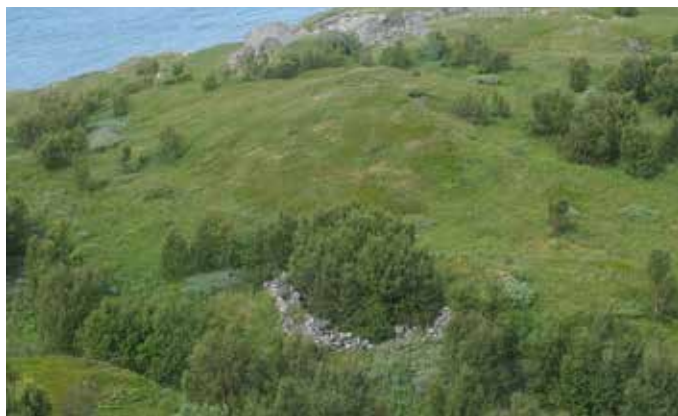
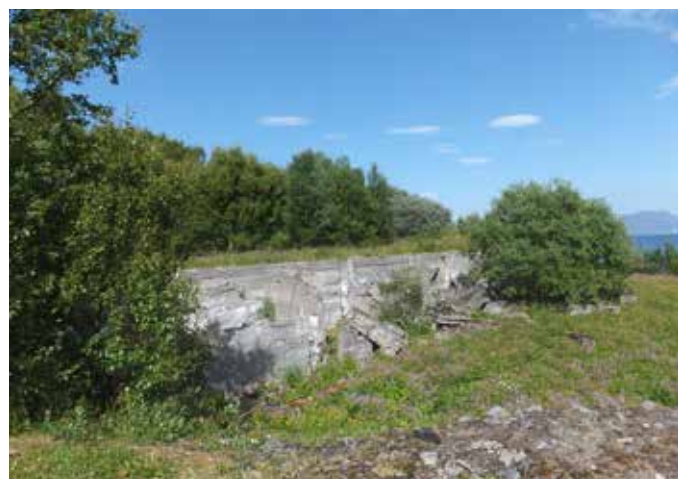
Det ble registrert to tufter på Engnes. Den ene av disse ligger midt mellom kommandobunkeren og kanonstillingene. Tufta er av tørrmurt stein og er gjengrodd av bjørkekratt og grunnvegetasjon, men tydelig markert i terrenget når man ser den fra kommandobunkeren. Etter informantopplysninger skal denne ha blitt brukt av krigsfangene under arbeid ute på Engnes.

Den andre tufta på Engnes ligger ved havet lengst sørvest i området. Tufta er av armert betong og er trolig en kombinasjon av oppholdsbrakke, messe og kontorbygning. Tufta måler 18 x 8 m og er gravd 2 m ned i terrenget. Tufta er delvis ødelagt, særlig gjelder dette den sørvestvendte langveggen, og grunnet betongblokker med armerte jernbiter er det ikke forsvarlig å ta seg inn i tufta.

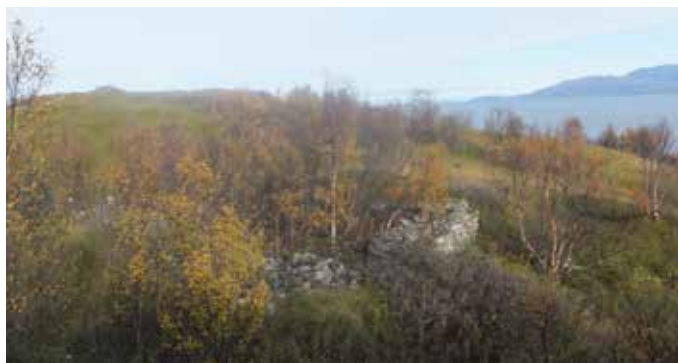
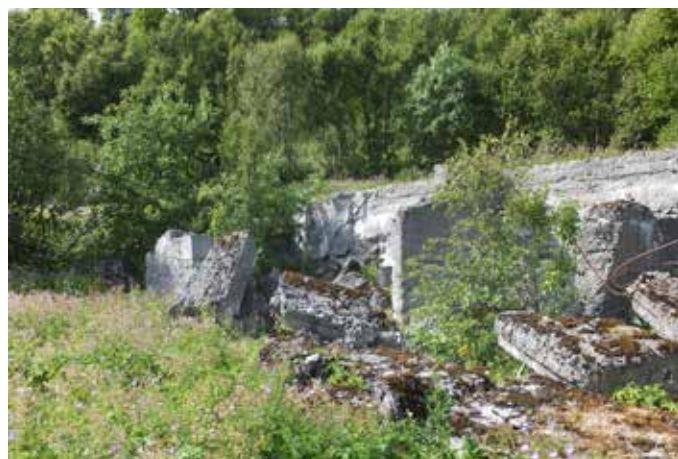
*Den tørrmurte tufta er godt bevart, men preges av gjengroing. Inngangen er fremdeles synlig i sør.*

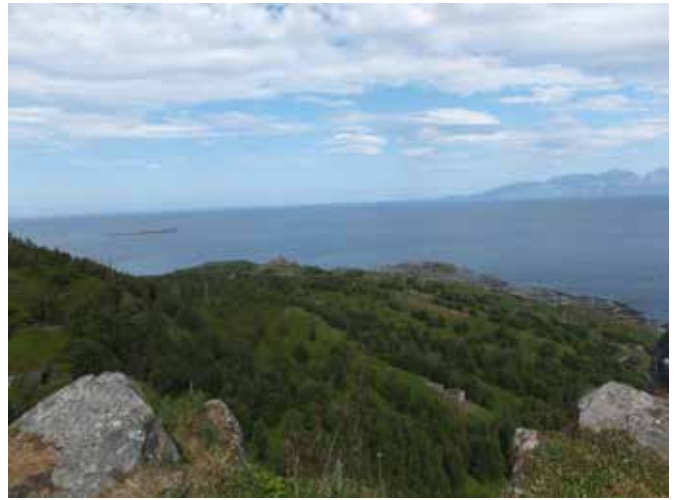
Utsikten fra Brennerpasset, som ligger på et berg over Engnes, mot kystfortet i nord.

Steinen har blitt oppmalt i nyere tid og bør trolig tilbakeføres til sin opprinnelige tilstand. Fra Brennerpasset ned til Engnes går veien i en kløft mellom berg, noe som trolig har vært inspirasjonen til inskripsjonen.

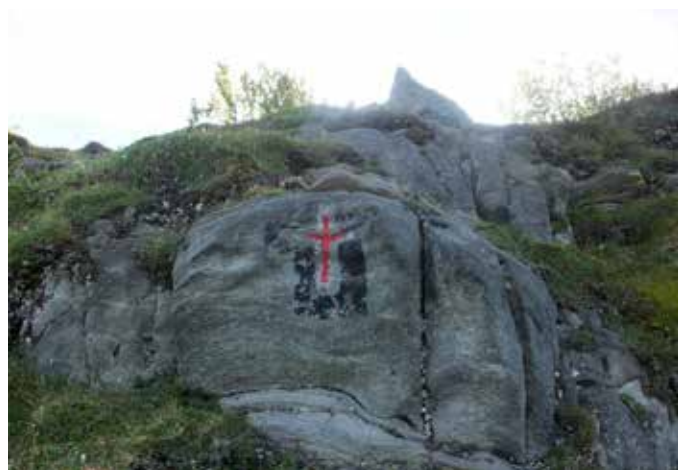
*Inskripsjonen er hugget inn i en bergvegg omlag 3m over bakkenivå og må ha blitt hugget inn av noen som har sittet på en liten hylle like under. Under berget ligger en liten lyngslette*

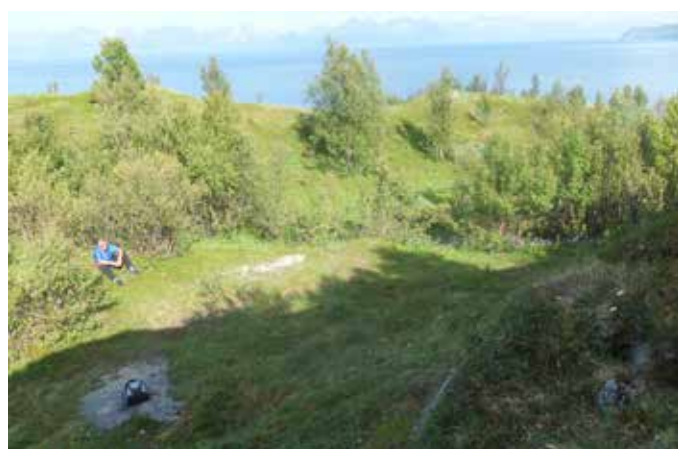
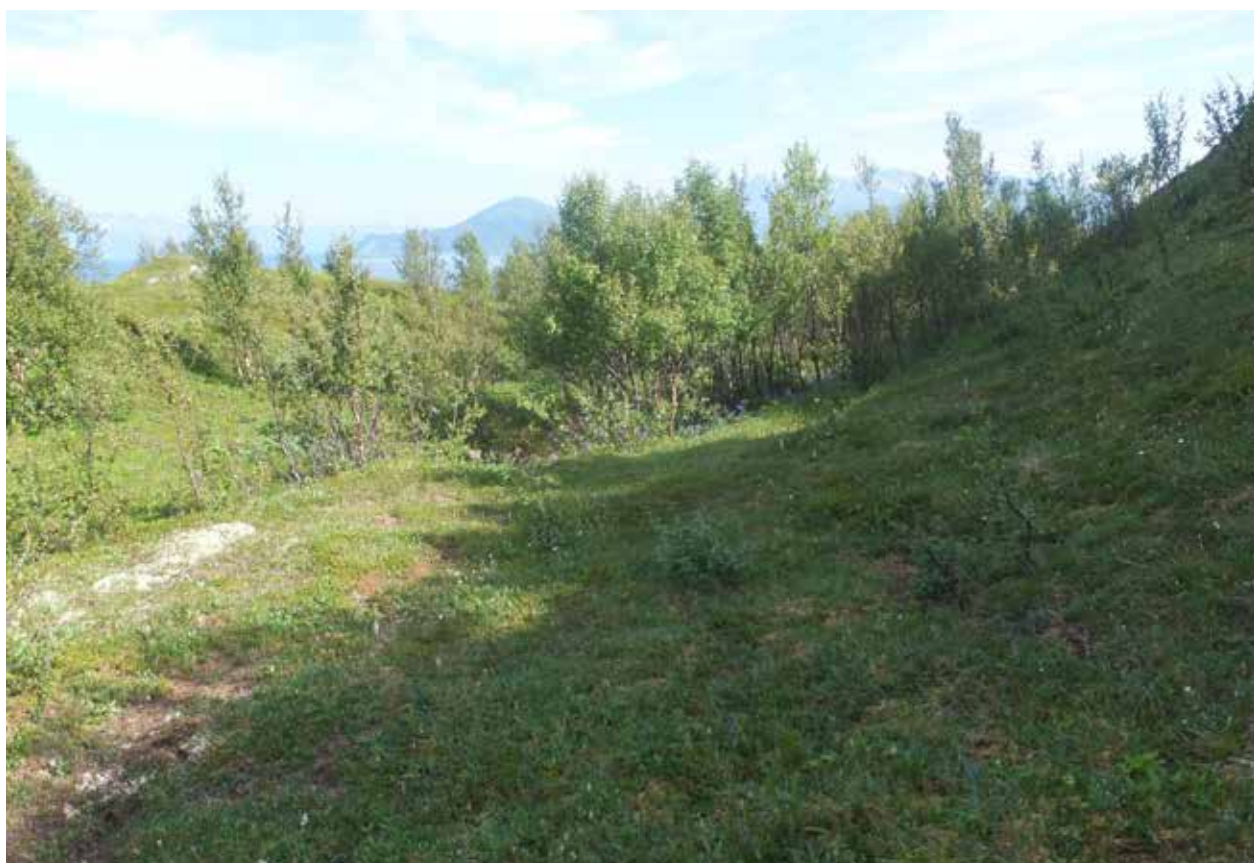
*Under bergveggen med korset ligger en flat lyngslette som har svake, rektangulære forsenkninger. Det er uvisst om disse er naturlige eller menneskeskapte.*

Årsaken til inskripsjonen er derfor ukjent, men en mulighet er at dette dreier seg om en uregistrert gravplass. Sletta under korset kan se ut til å ha svakt synlige, rektangulære forsenkninger, og det er en mulighet at krigsfanger som omkom under arbeide ute på Engnes ikke ble ført tilbake til fangeleiren, men gravlagt her. Dette vil også forklare beliggenheten til korset et stykke unna øvrig aktivitet på kystfortet i henhold til tyske retningslinjer for anlegging av gravplasser for døde krigsfanger.

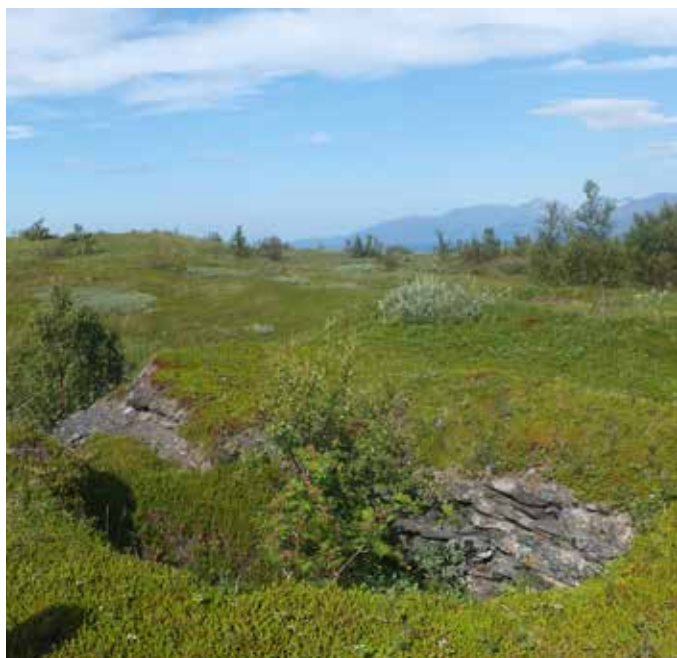
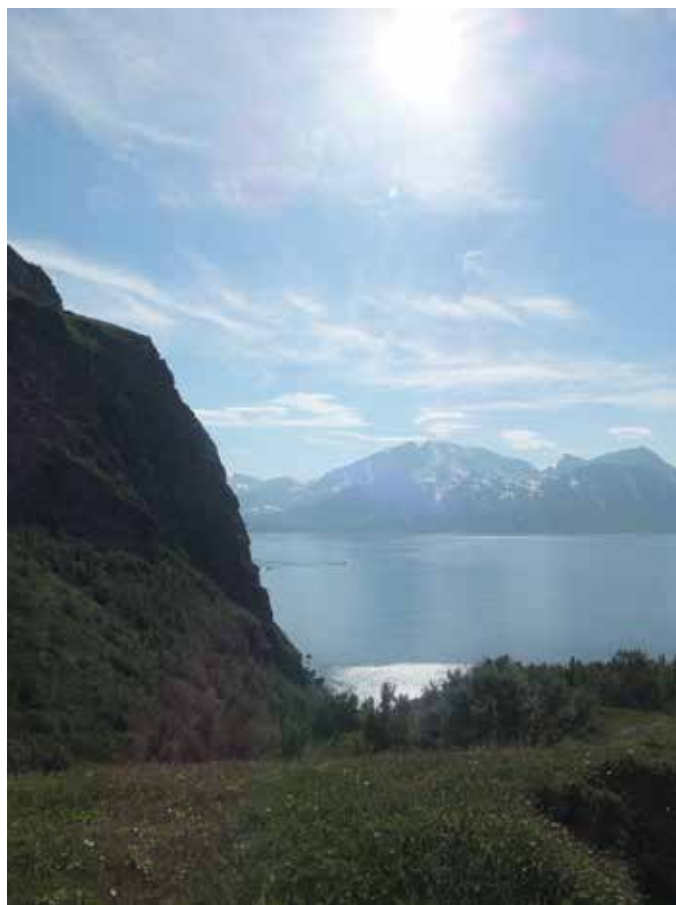
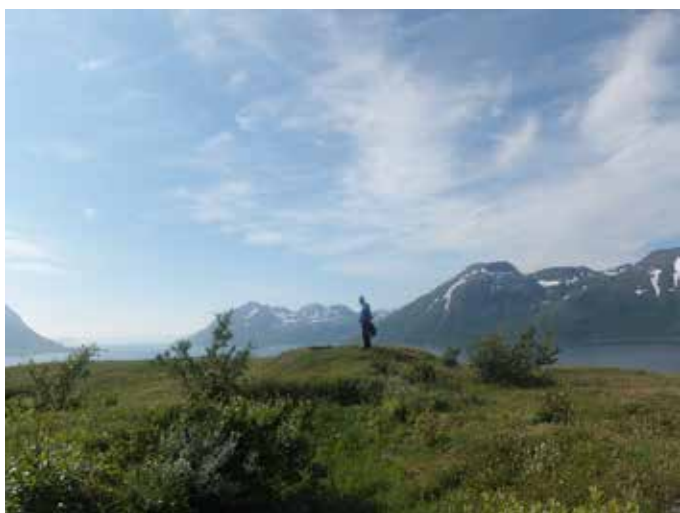
*Øverst til venstre: Nærforsvarsstilling for maskingevær på Laen. Over: Utsikten fra Laen mot nord. Nederst til venstre: informant Kåre Olsen på én av skytterstillingene som ligger på Laen.*

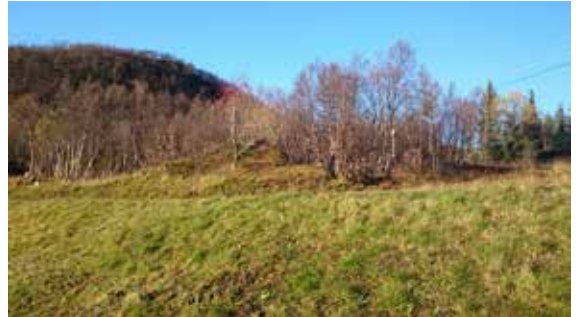
#### KOM1941-001-1 Fangeleir

Rett nord for Skjervøy stadion ligger det som på folkemunne kalles Russeleiren. Opprinnelig fangeleir for opp mot 100 fanger som bestod av finerhytter, fangetårn og gjerde. Grunnet moderne aktivitet (trafostasjon, kabler, utbedring av vei, gapahuk og idrettsplass) er kun restene av én finerhytte synlig før vegetasjonen vokser til. Tufta består av en lav, rund voll som er om lag 0.15m høy med en diameter på 10m. Vanskelig til umulig å oppdage når det er tett vegetasjon.

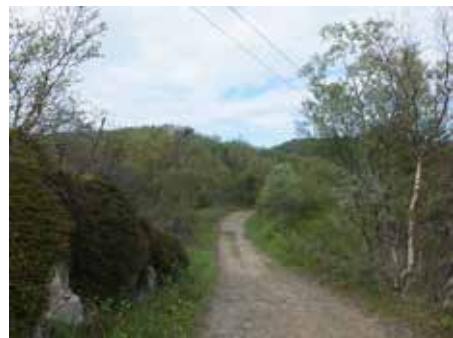
#### KOM1941-002-001 Veganlegg

Veianlegg bygget av krigsfanger, delvis modernisert gjennom senere tids aktivitet, men er i hovedsak godt bevart. Veien er totalt 3,6 km lang og varierer noe i bredda, avhengig av landskapet den går gjennom. Gjennomsnittlig bredde på 3m. Oppbygging av veien stedvis synlig, originale bruholer flere steder.

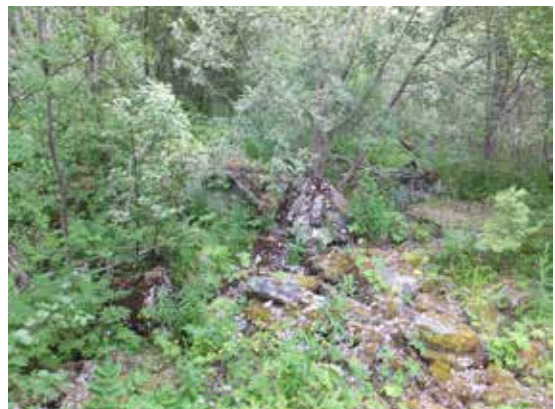
#### KOM1941-003-001 Dekningsrom/bunkers

Sterkt gjengrodd og ødelagt bunkers. Fremstår som mellom 1 og 2m rektangulær nedgravning i bakken med sprengte sementblokker og armeringsjern i. Opprinnelige mål er usikker, nåværende om lag 8x10m.

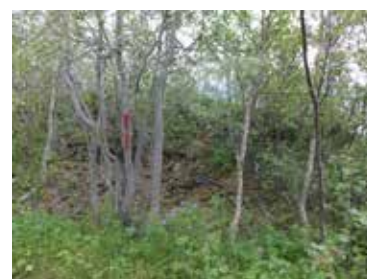
### KOM1941-004-001 Dekningsrom/bunkers

Dekningsrom/bunkers, nedgravd i bakkekant med utsyn over havet i sørøst. Gjengrodd av bjørk, og kratt. Noe metallrester synlig i tufta. Måler 8x10m, om lag 1.8m dyp nedgravning.

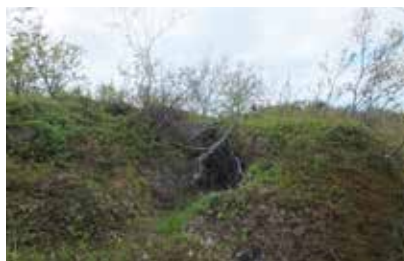
#### KOM1941-004-007 Løpegrav

Løpegrav med dybde på 0.8m og lengde på 17m som går langs rygg med utsyn over havet i øst. Delvis tørrmurt, for øvrig gravd ned i bakken.

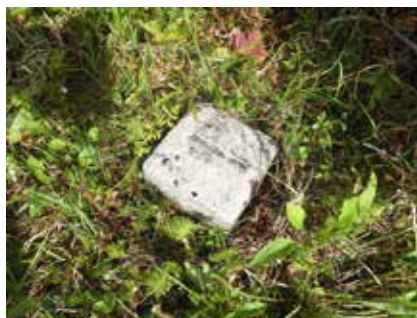
##### KOM1941-006-001 Kabelmarkør

Opprinnelig en av flere kabelmarkører langs veien til Engnes, som var tilknyttet hovedkvarteret på Fiskenes via telegraf. Kabelmarkøren er en 0.5m sementstolpe som er slått ned i bakken slik at den kun stikker mellom 0.05 og 0.1m opp av bakken. Kvadratisk i formen med mål på 0.1m. En linje på toppen av stolpen indikerer retning på kabelen. Det skal være to slike langs Engnesveien, den andre ble ikke gjenfunnet på befaring.

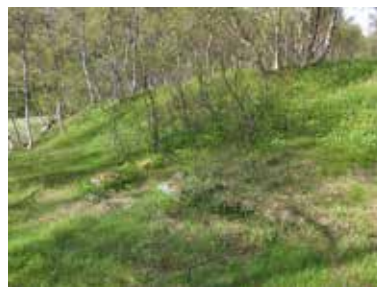
##### KOM1941-007-001 Torvgamme

Torvgamme til tørking av torv. Består av rektangulær oppbygging av stein, tydelig markert i forsøknings i terrenget øst for Sivvannet. Like ved lokaliteten ligger Torvhaugen.

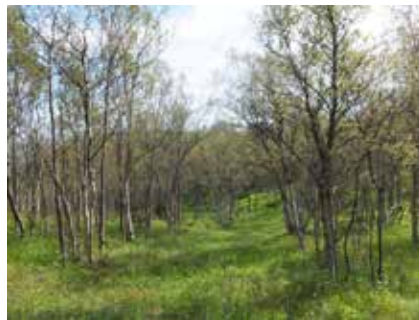
#### KOM1941-007-002 Samuelsvegen

Veg oppkalt etter Samuel som ble benyttet før okkupasjonen. Tyskerne valgte en annen trase vest for Sivvannet for veien ut til Engnes. Vegtraseen til Samuelsvegen er tydelig markert i terrenget og respekteres av omkringliggende skog.
