# SLUTTRAPPORT

KiK  
Skjervøy kommune

NORDTROMS  
MUSEUM

MAI 2017

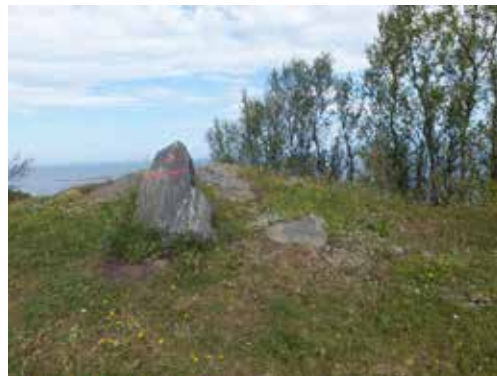
#### KOM1941-008-001 BRENNERPASSET

Rett før man ankommer kystfortet på Engnes på Skjervøy kommer man til en utkikkspost. Her ble det etter krigen funnet en stein med inskripsjonen Brennerpass og et solkors. Brennerpasset er den laveste fjellovergangen i Øst-Alpene mellom Østerrike og Italia, og er en av de fire viktigste rutene over Alpene. Trolig ble inskripsjonen laget av en soldat på vakt, kanskje av en Østerriker som kom fra området nær Brennerpasset?

I ettertid har inskripsjonen blitt malt opp av lokalbefolkningen. Steinen burde søkes tilbakeført til opprinnelig stand.

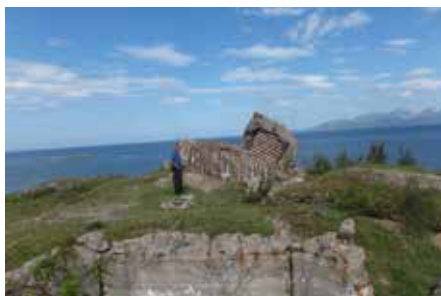
KOM1941-009-001 Leitstand (kommandobunker). Sprengt umiddelbart etter krigen. Opprinnelig konstruksjon kun bevart mot nord, forøvrig kun forvridde armerte betongelementer. Måler 15m N-S og 10m Ø-V. Dybde minimum 5m. 2m tykke betongvegger har vært brukt i

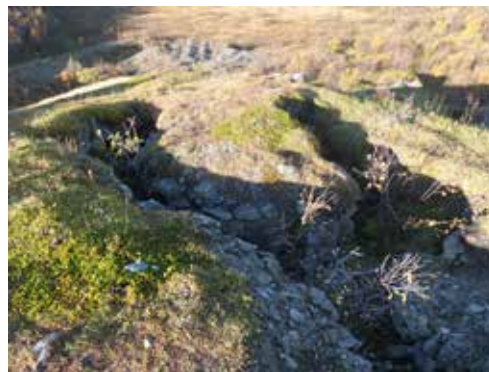
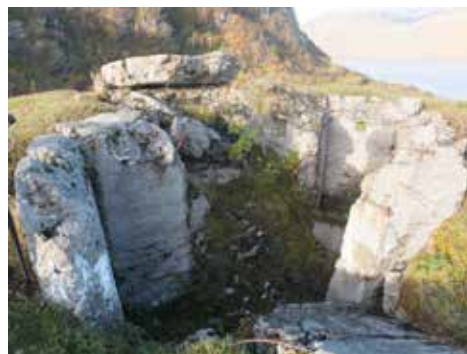
#### KOM1941-009-001b Ringstānde

Ringstānde av type Rs65a (Regelbau), sprengt umiddelbart etter krigen, men opprinnelig form lar seg fortsatt lese ut fra ruinene.

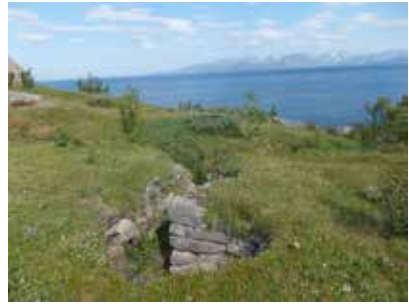
KOM1941-009-001c Løpegrav med skytterstillinger  
Løpegrav som leder fra Rs65a og i retning nordøst, med en avstikker mot sør som ender i en tydelig markert maskingeværstilling.

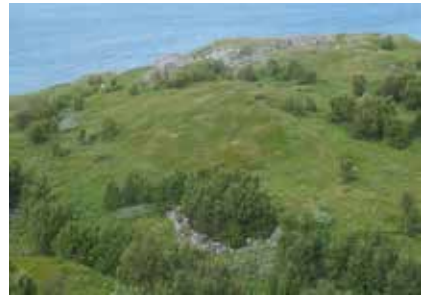
#### KOM1941-009-002 Fangebolig

Rund steinmur med en høyde på 0.5m og bredde på 0.5m bygget av tørrmurt stein på slette nedenfor kommandobunkersen. Tufta er gjengrodd av bjørkekratt, men inngangen er tydelig markert i nordvest. Skal ha blitt benyttet som bolig for fangene når de var i arbeid ute på Engnes. Måler 15m i diameter.

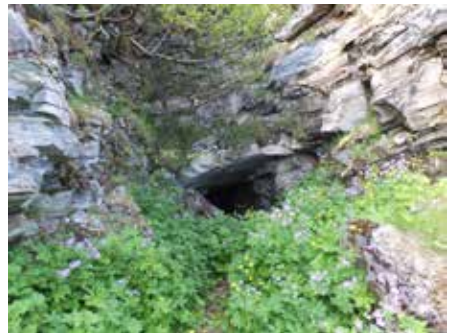
#### KOM1941-009-003 Fjellanlegg/hule

Hule som under berget hvor kommandobunkersen var plassert, trolig med opprinnelig inngang til kommandobunkersen inne i berget som det nå ikke er mulig å benytte på grunn av sprengningen av bunkersen. Inngang i sørvest er tydelig markert med mål 1.7m bredde og 2.5m høyde. Selve hallen inne i berget har en høyde på 3.5m og bredde på 3m og midt i hula er det lagt inn en støpt trapp med 7 trinn. Noe nedrast stein i fjellanlegget, ellers svært godt bevart. Inngang i nordøst er noe mindre med mål på 1.5m bredde og høyde på 2m.

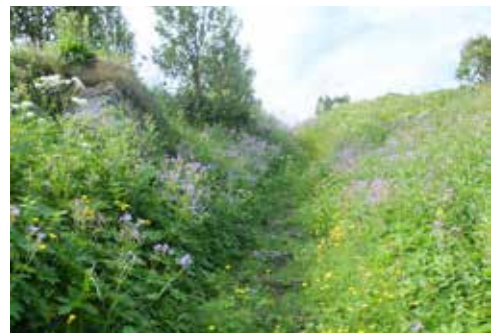
#### KOM1941-009-004 Trapp

Fra kommandobunkersen og ned til brakkeområdet som ligger ved havet, vest for de militære anleggene, er det støpt en lang trapp. Trappa måler 40 meter og går ned en relativt bratt skråning. Sterkt preget av gjengroing.

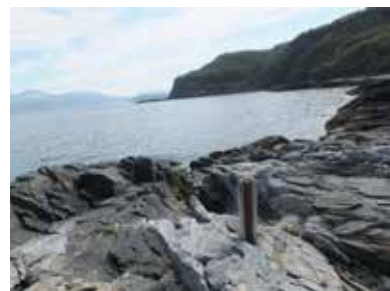
#### KOM1941-009-005 Fortøyningspåle

Mye av transporten til kystforten skjedde via båter fra Skjervøy og ut til Engnes. Båtene la da til nede ved brakkeleiren hvor det ligger en naturlig havn. Eneste synlige tegn etter denne aktiviteten er en fortøyningspåle av jern som er slått ned i berget.

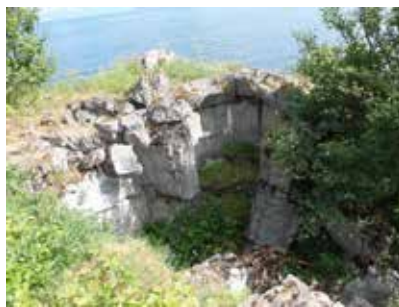
#### KOM1941-009-006 Ringstānde

Ringstānde. Sprengt i etterkrigstid, men formen lar seg tydelig lese med et rom for mannskap samt selve skytterstillingen.

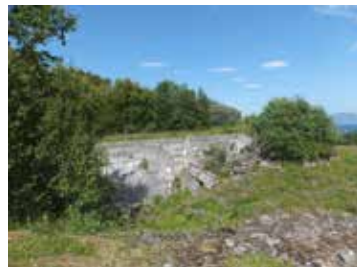
#### KOM1941-009-007 Brakketuft

Grunnmuren etter brakke av stōpt sement som māl 18 x 7m, orientering nordōst-sōrvest med inngang i øst. Brakka har blitt sprengt i etterkrigstiden og det ligger store sementblokker i selve tufta, mens veggē mot øst har falt sammen. Vegg mot vest er fremdeles godt bevart og har en hōyde pā 1.5m.

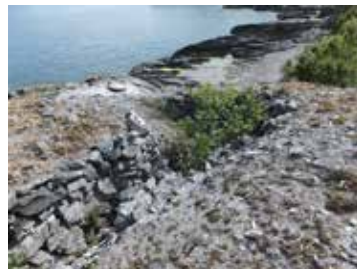
#### KOM1941-009-008 Skytterstilling

Nedgravd skytterstilling med vegger av tōrrmurt stein, rund i formen med diameter pā 1.7m like sōr for brakketufta. Skytterstillingē har en lōpegang pā 4m, ogsā denne nedgravd med tōrrmurte vegger. Dybde pā 1m bāde pā lōpegang og skytterstilling.

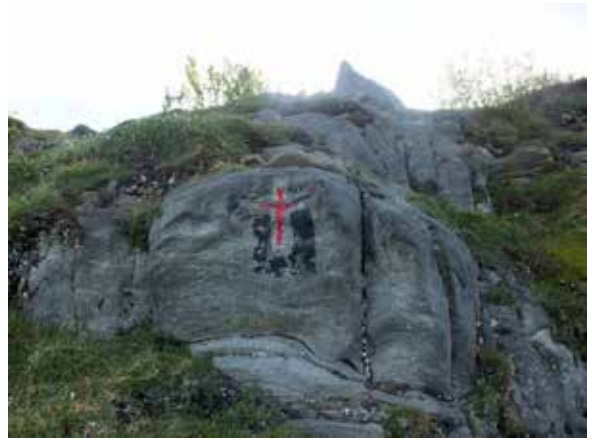
#### KOM1941-009-010 Inskripsjon: kors

På en slette et stykke fra øvrige krigsminner på lokaliteten er det hugget et steinkors inn i berget. Steinkorset har i ettertid blitt malt over av lokalbefolkningen, noe som trolig bør fjernes og tilbakeføres til opprinnelig utseende dersom dette lar seg gjøre. Korset er hugget inn i en vestvendt bergvegg omlag 4m over bakkenivå. Det måler om lag 0.5 x 0.4m. Korsets opprinnelse er ukjent, men i følge informanter ble det funnet krigsfanger på plassen etter krigens slutt, og sletta fikk da navnet bønneplassen. Det er usikkert om dette kan stemme da Engnes ble forlatt av tyskerne allerede i januar 1945 og alt av mannskap og utstyr ble flyttet til Spåkenes. Dette gjelder trolig også krigsfangene på Skjervøy.

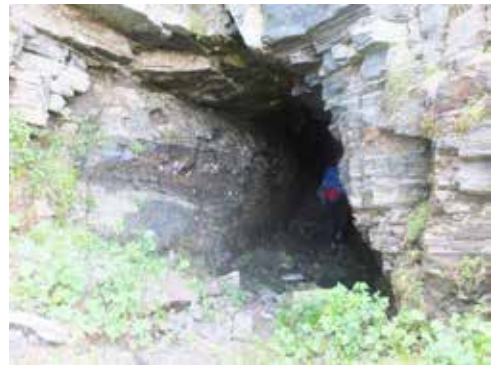
#### KOM1941-009-011 Huleanlegg

Det tredje huleanlegget på Engnes ligger sørvest for kommandobunkers og like ved inngangen til selve kystfortet. Denne hulen er fylt med vann og ble derfor ikke bevart. Inngangene er godt synlige med mål på 2m x 1.5m og hulas lengde er 52m. Inngangen i øst går sør i 3m før den svinger i 90 graders vinkel mot vest. Likeså har inngangen i vest en 90 graders vinkel etter 3m.

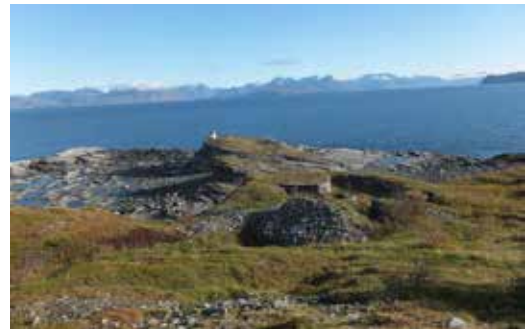
#### KOM1941-009-012 Kanonstilling

Kanonbrønn for fransk 14.5 cm kanon med nærforsvarsstilling i øst som nås via løpegrav fra kanonbrønnen. Nærforsvarsstillinga og løpegraven har tørrmurte vegger og en dybde på 1m. Skytset ble fjernet da utstyret ble flyttet fra Engnes i januar i 1945. Kanonen var rundtskytende med maksimal rekkevidde på 17000m. I kanonbrønnen er det ammunisjonslager i betong. Brønnen har en diameter på 12m. og sitter i en tilnærmet rektangulær nedgravning.

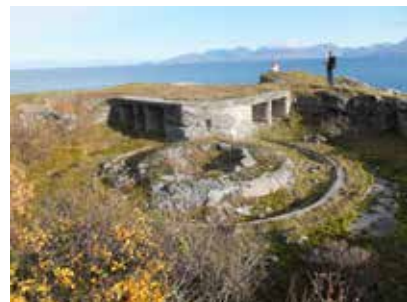
#### KOM1941-009-013 Kanonstilling

Kanonbrønn for fransk 14.5cm kanon med nærforsvarsstilling i sør og løpegrav mot mulig dekningsrom eller lager i vest. Godt bevart kanonbrønn med ammunisjonslager bygget inn i brønnen.

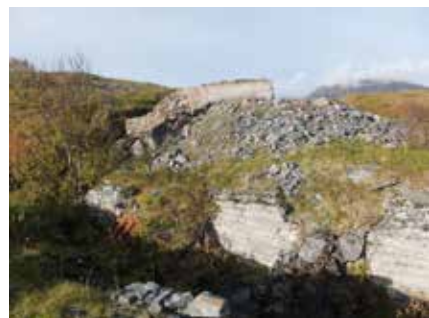
#### KOM1941-009-013a Bunker

Bunker tilknyttet kanonstilling (enkeltminne nummer 13). Sprengt/ødelagt i etterkrigstid, slik at den fremstår som en stor armert betongblokk med en tykkelse på 1m. Det ligger grushauger rundt, og bunkeren er trolig større enn hva som er synlig på overflaten. Betongblokken som er oppe i dagen måler 5 x 8 m.

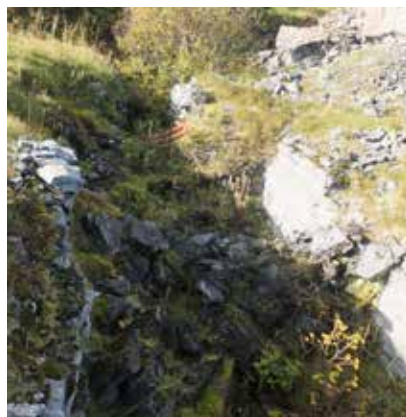
#### KOM1941-009-013b Dekningsrom/lager

Rett vest for kanonbrønnen ligger et rektangulært, nedgravd rom med vegger av naturstein i sør og betongvegger i nord. Måler 3x3m. Trolig benyttet som dekningsrom for mannskap og/eller lager. Noe ødelagt og gjenfylt med steinmasser, opprinnelig dybde er derfor ikke kjent.

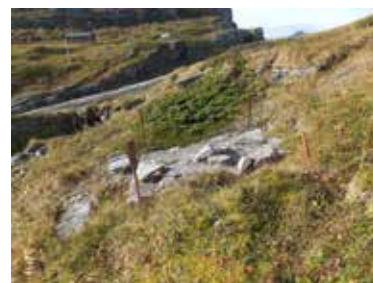
#### KOM1941-009-015 Platt av betong

Betongplattning med uviss funksjon. Muligens for montering av ett av totalt to søkelys som fantes ved kystfortet. Rektangulær i formen med fire jernbolter i hvert hjørne. Platten måler 3.5 x 2.8m.

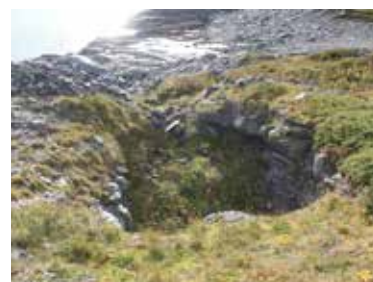
#### KOM1941-009-016 Dekningsrom lik 0014

Rektangulært nedgravd dekningsrom NNØ for dekningsrom (enkeltninne 014 på lokaliteten). Nedgravningen måler 5 x 6m.

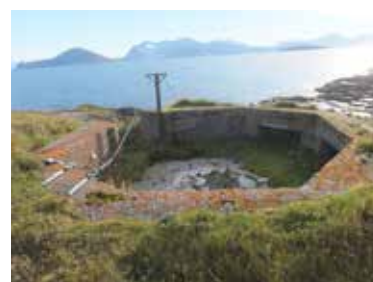
#### KOM1941-009-017 Kanonstilling/FLAK

Luftvernstilling rett sørvest for Skjervøy lykt. Skytset ble fjernet da kystfortet gikk ut av bruk i januar 1945. Åttekantet betongbrønn med lager for ammunisjon rundt. Uviss størrelse på skytset. Godt bevart.

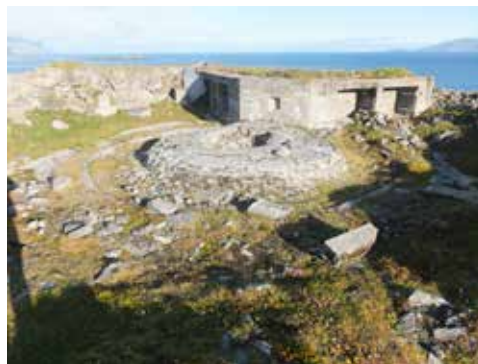
#### KOM1941-009-018 Kanonstilling

Kanonbrønn for fransk 14.5cm kanon med nærforsvarsstilling i sør og lagerrom/dekningsrom i sørvest og ammunisjonslager bygget inn i tufta. Identisk med kanonstilling nr. 13 på lokaliteten. Diameter på 15m på brønnen. Stillinga ligger på en flate rett under et berg i vest. I øst ligger et sprengt dekningsrom. Dekningsrommet har trolig at vegger og gulv av betong, og en større betongblokk har blitt kastet ut av dekningsrommet under sprengning og ligger til siden for tufta.

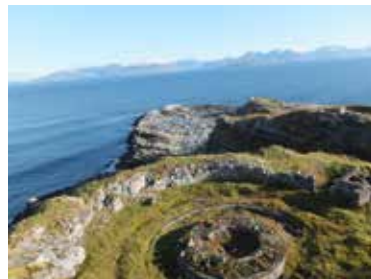
#### KOM1941-009-019 Kanonstilling

Kanonbrønn for fransk 14.5cm kanon uten ammunisjonslager i betong i nord, slik tilfellet er for de andre brønnene på kystfortet. Brønnen er også mye grunnere enn de øvrige på lokaliteten, men har identisk diameter på 15m.

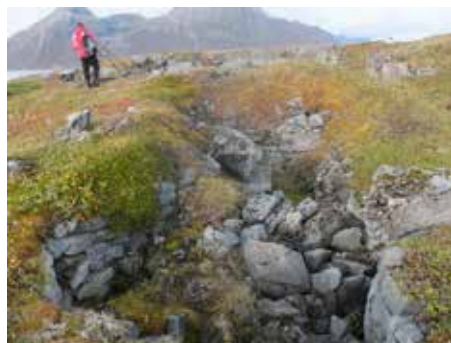
#### KOM1941-009-020 Dekningsrom

Rasert dekningsrom, muligens med tilknyttet skytterstilling. Dekningsrommet har opprinnelig hatt tørmurte vegger som siden har kollapset inn i tufta. Trolig ødelagt i forbindelse med tyskernes tilbaketrekking fra Engnes i januar 1945 eller i etterkrigstid. Er plassert nær kanonstilling, FLAK og søkelysposisjon. Rektangulær i formen med mål på 7 x 5m, men grunnet ødeleggelsene er det vanskelig å si noe om opprinnelig form.

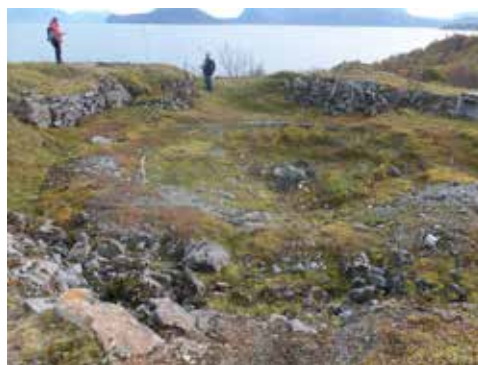
#### KOM1941-009-021 Kanonstilling

Kanonbrønn for fransk 14.5cm kanon med dekningsrom for mannskap og to maskingeværstillinger for nærforsvar. Skytset ble fjernet i april 1945 da tyskerne trakk seg tilbake fra området og til Spåkenes i Djupvik. Diameter på 15m på kanonbrønnen. I vest et dekningsrom som måler 3x4m med tørmurte vegger, ødelagt under tilbaketrekningen eller i etterkrigstid. I øst og sørøst to nærforsvarsstillinger for maskingevær som fremstår som runde nedgravninger med tørmurte vegger med en diameter på 1.5m. Fra kanonbrønn til maskingeværstillinger er det gravd løpegraver med en dybde på 1m bestående delvis av berg og av tørmurte vegger.

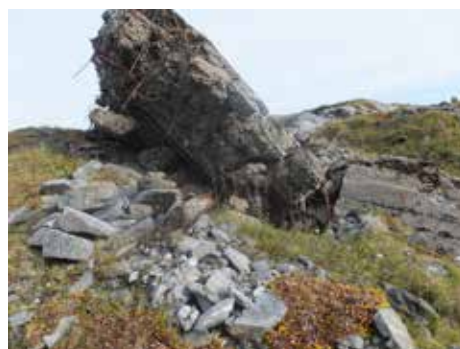
#### KOM1941-009-022 Dekningsrom

Dekningsrom/ammunisjonsbunkers for nærliggende FLAK og kanonstilling. Sprengt under tilbaketrekning i 1945 eller etterkrigstid og fullstendig ødelagt. Fremstår som rektangulær fordypning med forvridd armerte betongelementer. Måler 5 x 6m med en dybde på 2m.

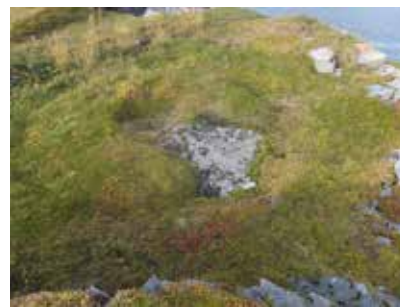
#### KOM1941-009-023 Skytterstilling/FLAK

Gjengrodd luftvernstilling/Flak. Man skimter den opprinnelige formen gjennom grunnvegetasjonen, men kun en liten del av betongen er per dags dato synlig. Synlig betong måler 3x2m, opprinnelig diameter ville vært 6m. Trolig var dette en Flak 88 som var vanlig i tyske kystfort i Norge.

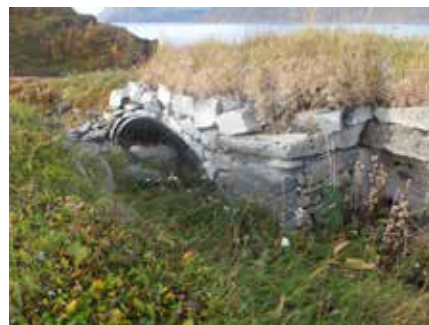
#### KOM1941-009-024 Dekningsrom

Muligens restene etter en sprengt Ringstån type Rs65a. I følge tyske arkiver skal det ha blitt bygget to slike på Engnes, restene av den ene står ved kommandobunkersens. Inngangen består av betong med buet bølgeblikk i taket, mens interne rom i selve stillingen er sprengt slik at krigsminnet fremstår som en 3m dyp grop i bakken med endel forvridde betongelementer i og rundt. Diameter på restene er 4.5m x 3.5m.

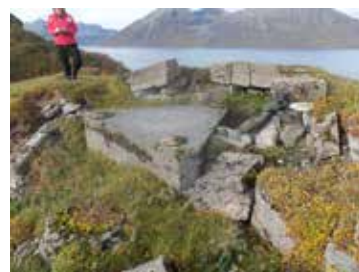
#### KOM1941-009-025 Søkelys

Rektangulær plattform for montering av søkelys. Opprinnelig skal det ha vært to søkelys på kystfortet, men kun ett ble gjenfunnet. Plattformen har trolig holdt et 60cm Flak søkelys. Tyskerne opererte med to typer standard søkelys; 150 og 60 cm. flak.

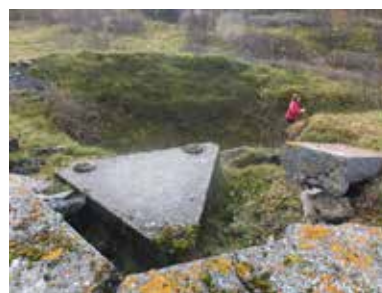
#### KOM1941-009-026 Dekningsrom

Dekningsrom tilknyttet søkelys (enkeltminne 025). Fremstår som 3m dyp nedgravning rett sør for søkelyset. Tørrmurte vegger med tydelig markert inngang i vest.

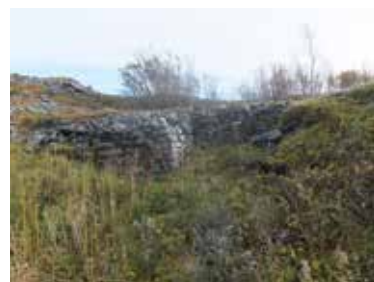
#### KOM1941-009-027 Lager

Lager. Består av tørrmurte vegger, godt bevart og tydelig markert i terrenget. Dekningsrommet måler 2 x 3.5m med 1.5m høye vegger.

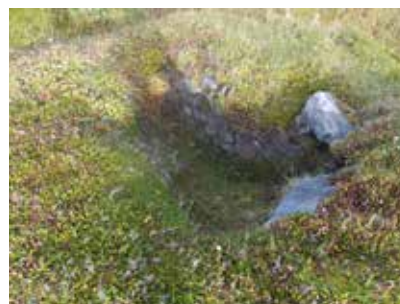
#### KOM1941-009-028 Skytterstilling

Rund nedgravning med dybde på 1m og diameter på 1m. Nærforsvarsstilling for maskingevær tilknyttet søkelys, flak og kanonstillin i nærområdet.

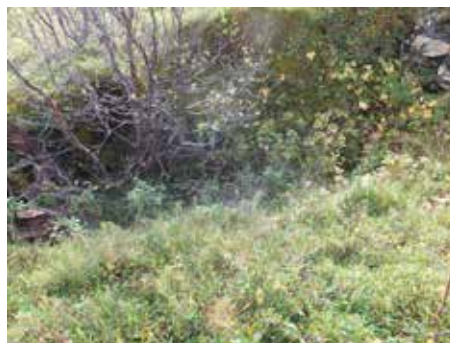
#### KOM1941-009-029 Dekningsrom

Gjengrodd dekningsrom av tørrmurt stein med oppkastede voller inntil bergvegg i vest. Måler 2.5m x 3.5m. Utydelig markert med mye bjørkekratt i selve tufta.

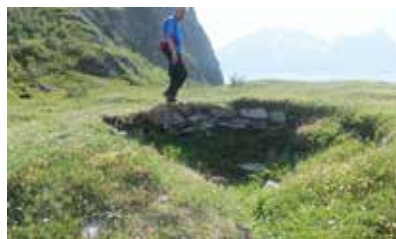
##### Kom1941-010-001 Skytterstilling

Skytterstilling, rund i formen med tørrmurte vegger og gressdekte voller rundt. Diameter på 7m og dybde på 1m.

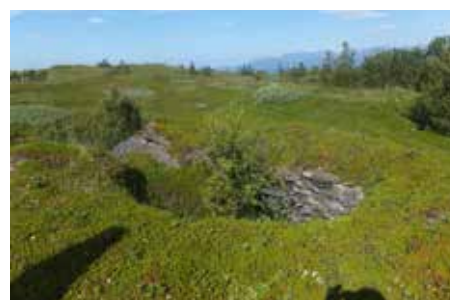
##### Kom1941-010-005 Skytterstilling

Skytterstilling med løpegrav som leder opp til rund maskingeværstilling. Løpegraven er 1m bred og 1m. dyp med en lengde på 4.5m. Diameter på maskingeværstillingen er 4m, også denne er gravd ned i bakken og veggene forsterket med tørrmurte steiner hentet i området. Løpegangens vegger består av naturlig berg og gressvoller.
