Beregnet til  
**Roro Utvikling AS**

**Skredfarevurdering iht. PBL og TEK 17**

# LYKKJNESET, BUVIKA SKAUN KOMMUNE SKREDFAREVURDERING

Ref. 1350032922

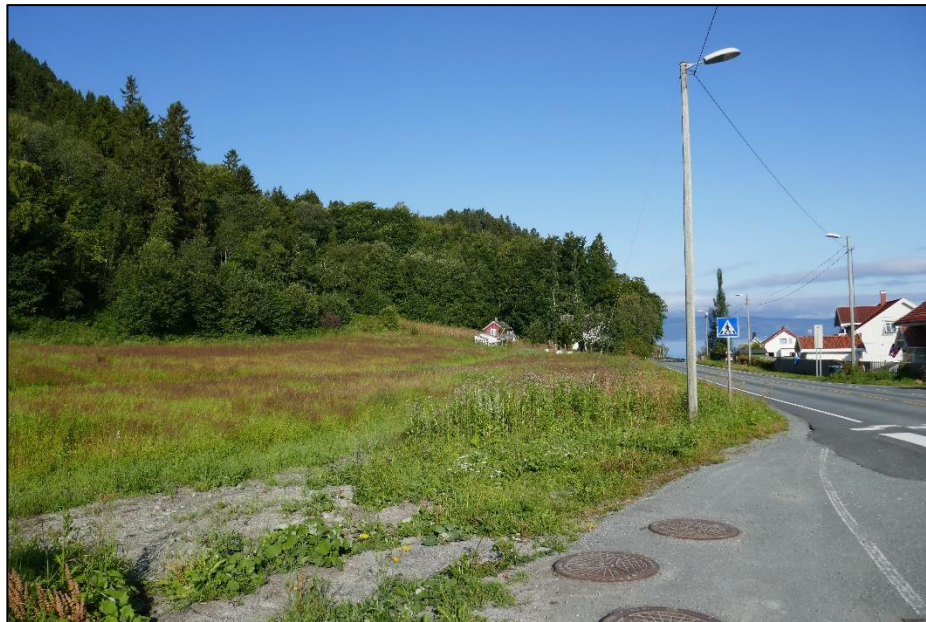
Figur 5 viser bilde fra planområdet. Bildet er tatt i retning nordvest og viser deler av området der det planlegges nye tomter. Figur 6 viser helningskart for aktuelt området. Det er planlagt to rekker med boliger på jordet langs Fv. 800. Sørvest og vest for jordet går det en bratt skråning, der terrenghelning er ca.  $30^\circ$  og brattere. Høydeforskjellen fra jordet og opp til toppkant skråning er ca. 15 m. Fire tomter ligger på jordet og tett inntil denne bratte skråningen. Vest i planområdet er det planlagt tomter som er plassert toppkant av skråningen. Fra tomtene i vest er det bratte skråninger mot øst, nord og vest.

**Figur 5: Bilde fra planområdet.**

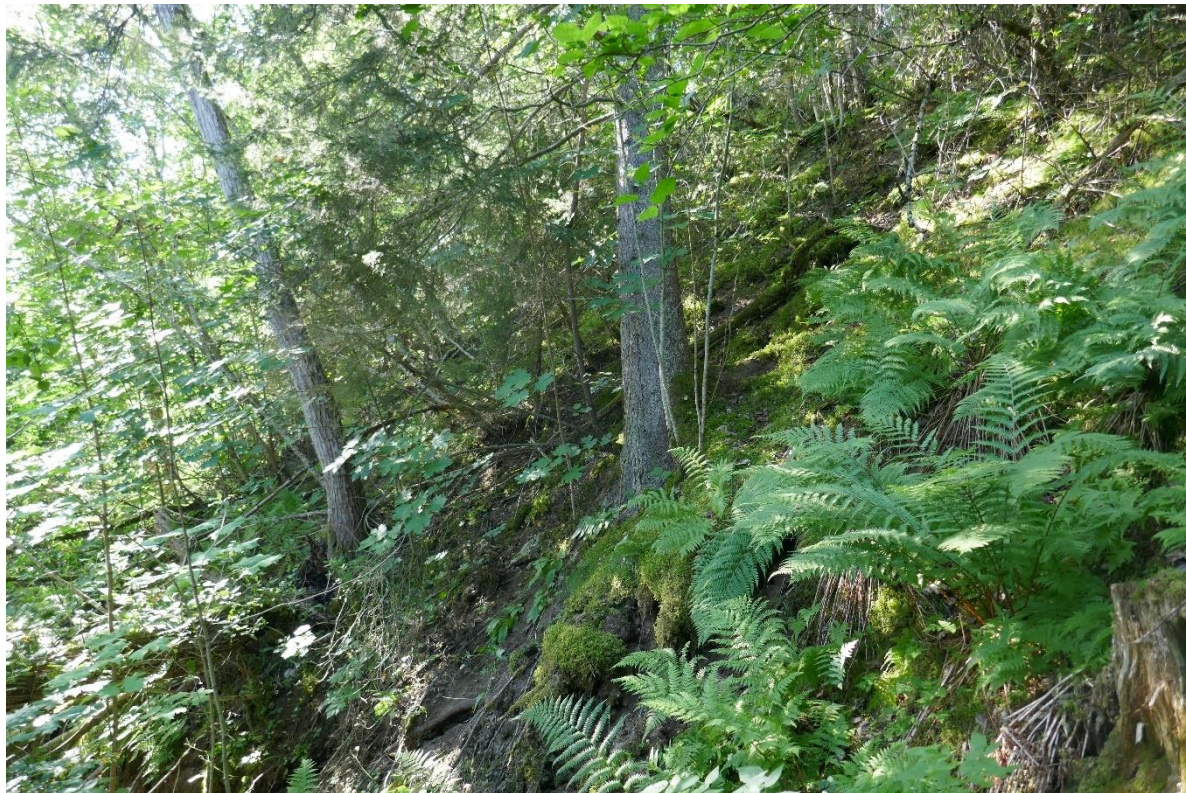
Ved lokalitet 6 er det bratt jordskråning. Det er ikke observert større blokker i overflaten, noe som skiller seg ut fra resten fra skråningen ved lokalitet 1-5. Området er tett vegetert med bregner, noe som begrenser observasjonsgrunnlaget. I tillegg er det småvokst lauvskog og spredt med store grantrær. Det er ikke synlig overhengende bergparti øverst i skråningen i dette området.

**Figur 15: Løsmasseskråning ved lokalitet 6.**

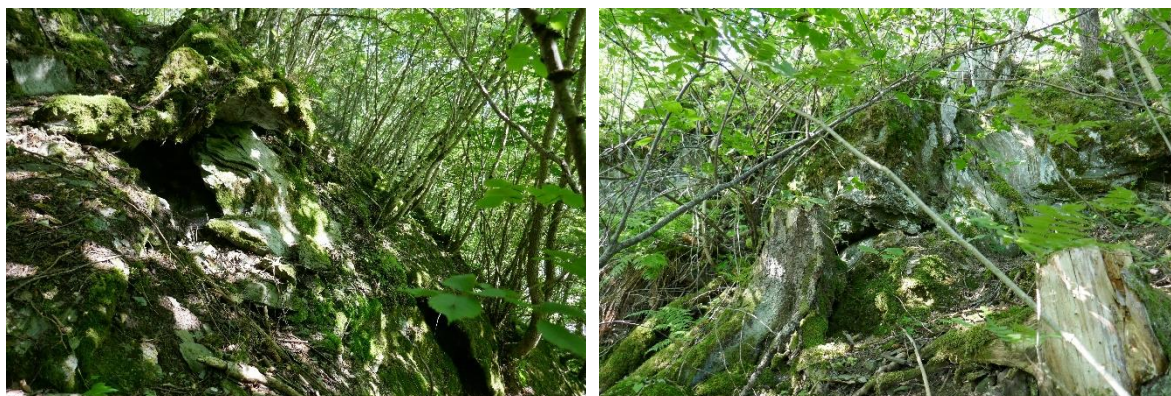
Ved lokalitet 7-9 er det lave bergskrenter uten overhengende parti. Foliasjonen står steilt. Bergmassene er til dels sterkt foldet, og oppsprekningen varierer. I foten av skrentene ved lokalitet 7-8 er det observert blokker. Blokkene er nedgrodd av mose, og det er ingen observasjoner som med sikkerhet kan sies å være fra nyere tid. Ved lokalitet 9 er det ikke observert blokker i skråningen under bergskrentene. Det er tett vegetasjon i hele området, noe som begrenser observasjonsgrunnlaget.

**Figur 16: Utvalgte bilder som viser bergskrenter og skråning ved lokalitet 7-9.**

Det er lave bergskrenter i området. Foliasjonen står steilt, og det er ingen systematisk oppsprekking som fører til avløsning av blokker med glideplan ut av skråningen. Det er ikke overhengende parti. Basert på dette vurderes sannsynligheten for steinsprang i dette området som lav. Det kan ikke utelukkes at rotvelt kan rive ut blokker i bergskrenten og i skråningen under, og at disse kan få fallbane nedover skråningen mot jordet. Det er rimelig å forvente at blokker som settes i bevegelse får korte utløp, og at lengste utløp vil være i foten av skråningen der terrenget flater ut på jordet.

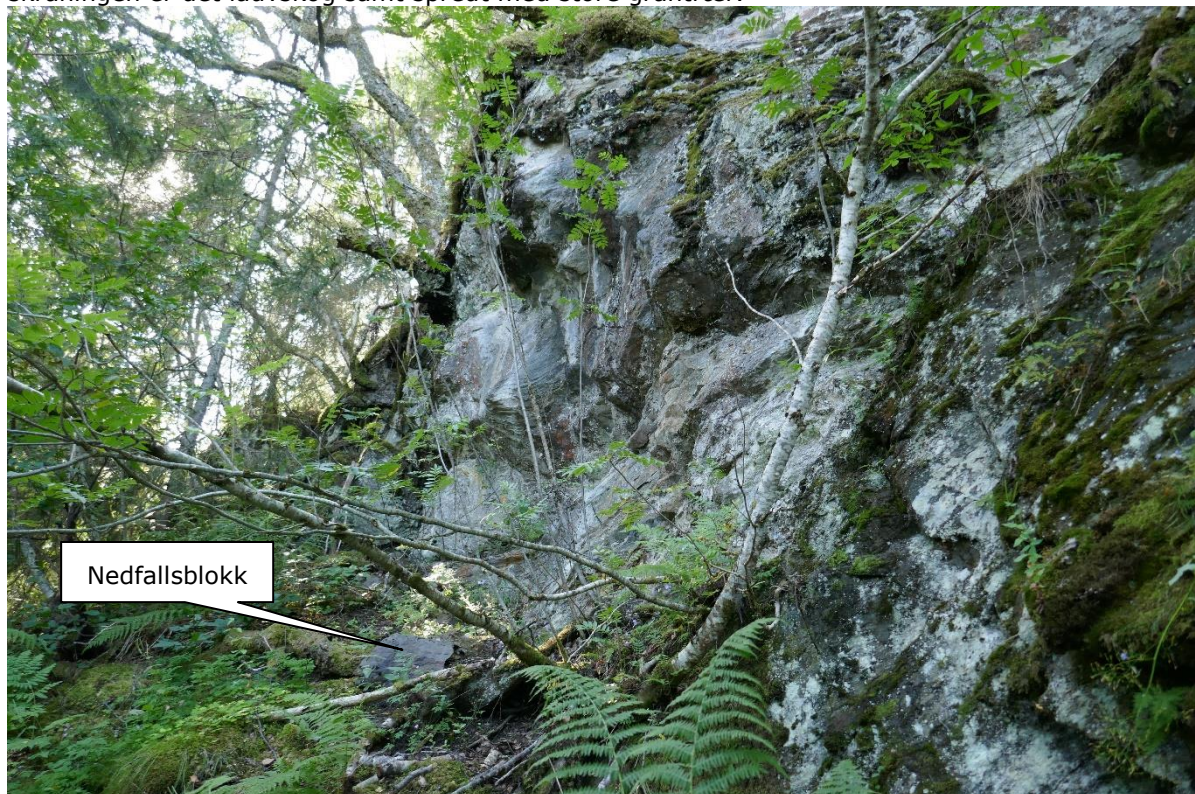
Fra lokalitet 14 til 15 er det et langsgående skrent i skråningen. Her er det observert bergmasse som er sterkt foldet. Oppsprekningen er usystematisk. Det er overhengende partier i skrenten. Det ble observert nedfallsblokker under bergskrenten, samt avløste blokker i bergmassen som kan gli ned i framtiden. Nedfallsblokker ligger få meter ut fra foten av bergskrenten. Under

bergpartiene er det løsmasseskråning som går bratt ned til eksisterende bygninger og gårdstun. I skråningen er det lauvskog samt spredt med store grantrær.

**Figur 18: Berghammer i skrenten ved lokalitet 15. Det er observert nedfallsblokker i foten av bergpartiet.**

Det er bergskrenter i denne delen av skråningen som vurderes som sannsynlige løsneområder for steinsprang. Det er observert blokker i foten av skrentene og nedover skråningen, som tolkes som tidligere steinsprangblokker. I bergskrentene er det observert flere avløste blokker. I

skrentene har det etablert seg trær, og det kan ikke utelukkes at rotvelt og rotsprengning kan føre til utløsning av steinsprang. Fallhøyder til nedfall vil være lave og det er løsmasser i skråningen under skrentene som vil bidra til at blokker får lite sprettbevegelse og dempes raskt. Følgelig tolkes utløpslengder å være begrenset. Basert på observerte blokker i terrenget vurderes det at hovedandelen av blokker vil stoppe i foten av skrentene og noen få meter nedover skråningen. Det kan likevel ikke utelukkes at blokker kan få utløp ned til foten av skråningen. Ved foten av skråningen og inn på jordet bryter terrenget av raskt til slakt, og det er sannsynlig at eventuelle blokker vil stoppe raskt.
